Bureau Enquêtes-Accidents

R A P P O R T

*relatif à l'abordage survenu le 30 juillet 1998
en baie de Quiberon (56)
entre le Beech 1900D immatriculé F-GSJM
exploité par Proteus Airlines
et le Cessna 177 immatriculé F-GAJE*

**F-JM980730
F-JE980730**

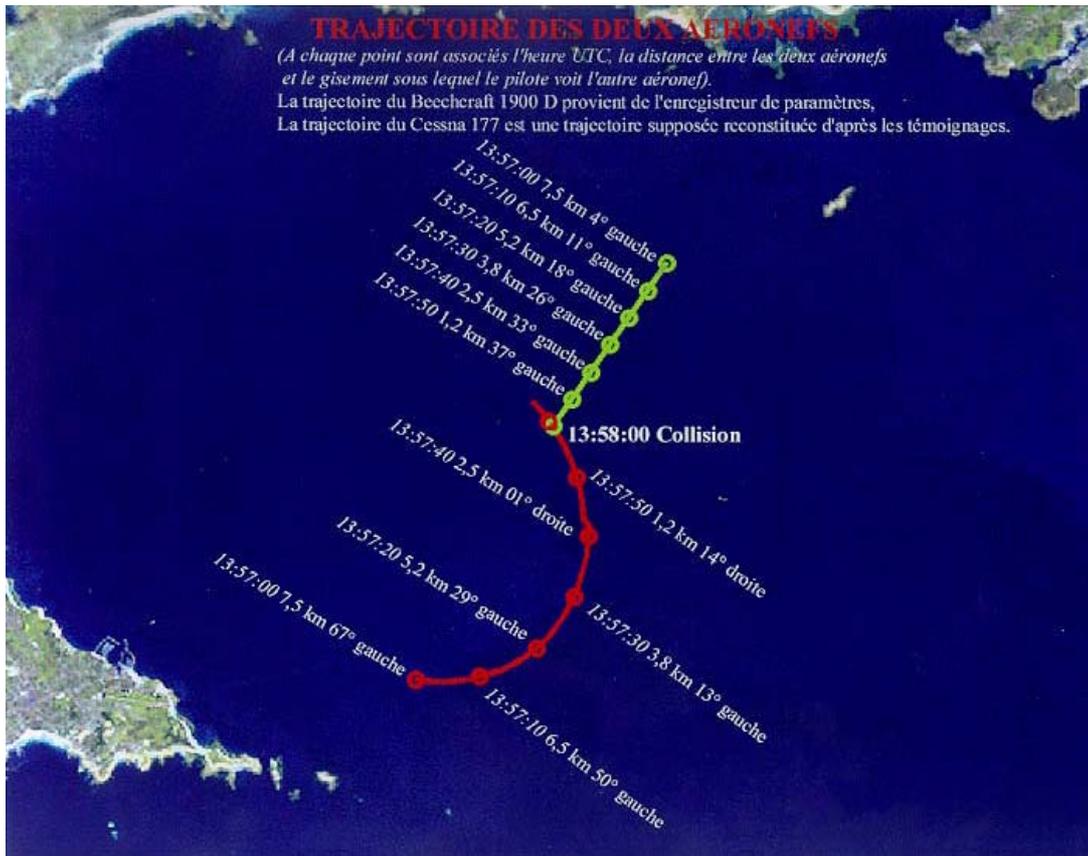
à l'heure les deux avions (entre 8,5 km et 7,1 km) en limite considérablement la possibilité : en effet à ces distances détecter un appareil comme le Beech 1900D d'envergure et de longueur d'environ 18 m représente la même difficulté que d'essayer de percevoir un trait d'environ 2 mm de longueur et d'épaisseur 0,5 mm à un mètre de distance. Ceci est déjà très difficile avec une information sur la position de l'autre, pratiquement impossible sans information.

Les gisements sont donnés par rapport à la trajectoire sol. Pour le Cessna 177 il convient d'ajouter 10° correspondant à la dérive provoquée par le vent.

Les schémas ci-dessous détaillent les positions relatives des deux avions dans la dernière minute de vol (temps 13 h 57) avec figuration de l'angle mort théorique du Cessna 177. On note qu'une seconde opportunité pour se voir se présente aux deux équipages durant une vingtaine de secondes, plus particulièrement au pilote du Cessna 177 qui est en vol rectiligne. La distance entre les deux avions est certes encore importante (cf. fig. 1, 2, 3).
