*Accident
survenu le 25 juillet 2000
au lieu-dit La Patte d'Oie
de Gonesse (95)
au Concorde
immatriculé F-BTSC
exploité par Air France*

RAPPORT D'ÉTAPE (15/12/2000)

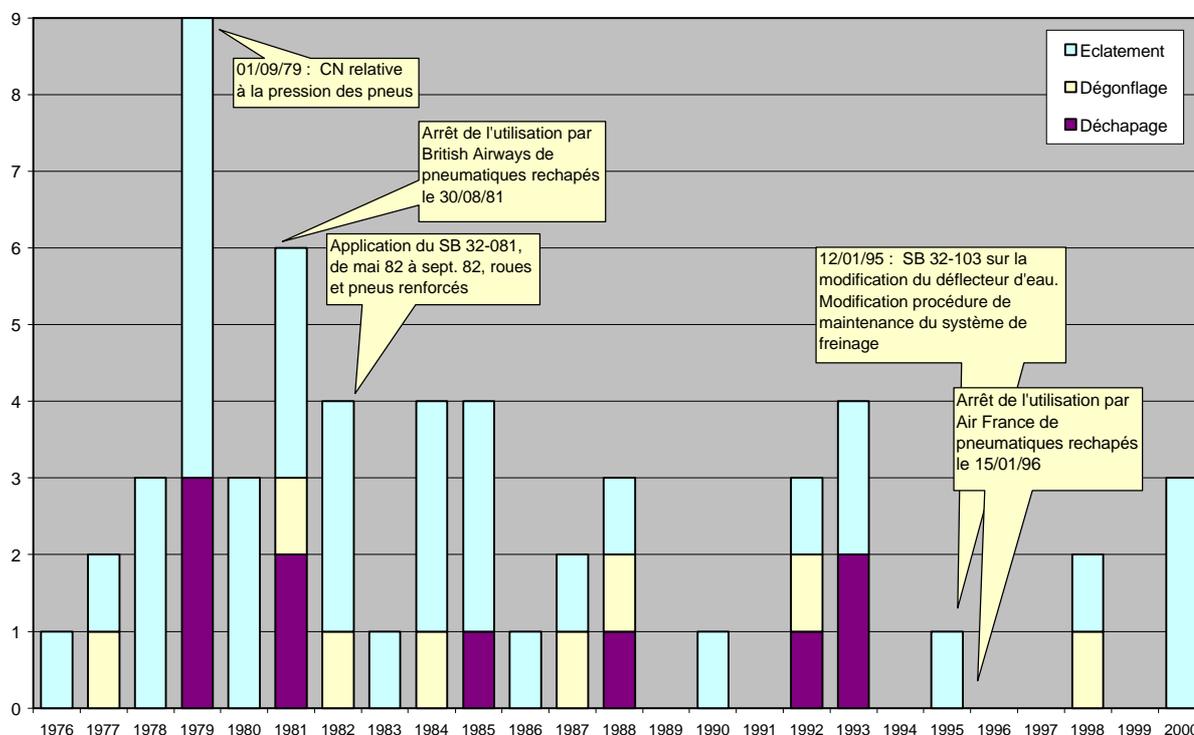
Historique des événements pneumatiques sur Concorde (AFR ; BA ; confirmés)

- Douze de ces événements ont eu des conséquences structurales sur les ailes et/ou les réservoirs dont six ont conduit à la perforation des réservoirs.
- Dix-neuf des éclatements/dégonflages de pneus ont été provoqués par des objets étrangers.
- Vingt-deux événements ont eu lieu au cours du décollage.
- Un seul cas de perforation de réservoir par un morceau de pneumatique a été constaté.
- Aucun des événements recensés n'a fait apparaître de rupture du réservoir ou de feu, conduisant ou non à une perte de puissance simultanée significative de deux moteurs.

D'autres événements au nombre de vingt et un ont été signalés par une seule source, mais il n'existe pour eux ni rapport ni information détaillée. Pour aucun d'eux il n'a été fait mention de dégâts à la structure ou aux réservoirs.

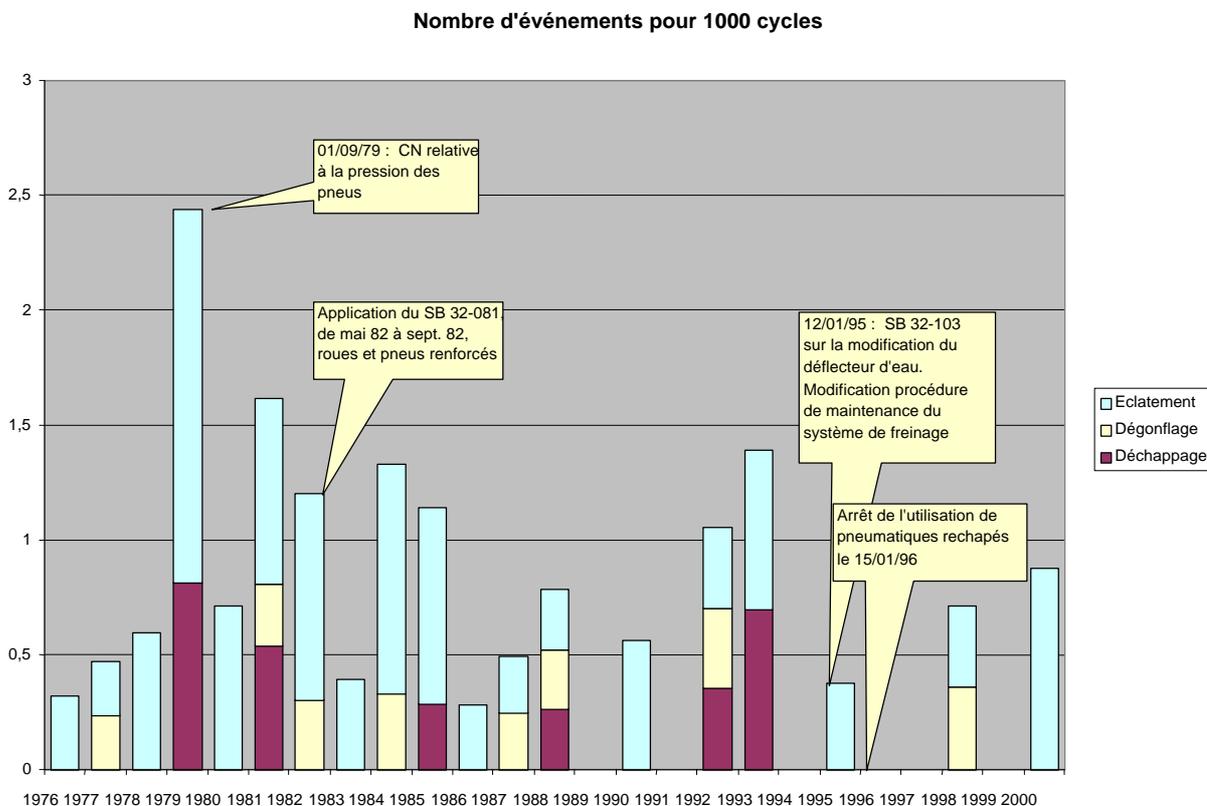
Ramenée au nombre de cycles, l'évolution du nombre d'événements dans le temps est représentée ci-après :

Remarque : compte tenu de la faible quantité d'événements pris en compte dans cette approche statistique, les évolutions constatées sur le graphique ne peuvent donner qu'une idée qualitative globale.

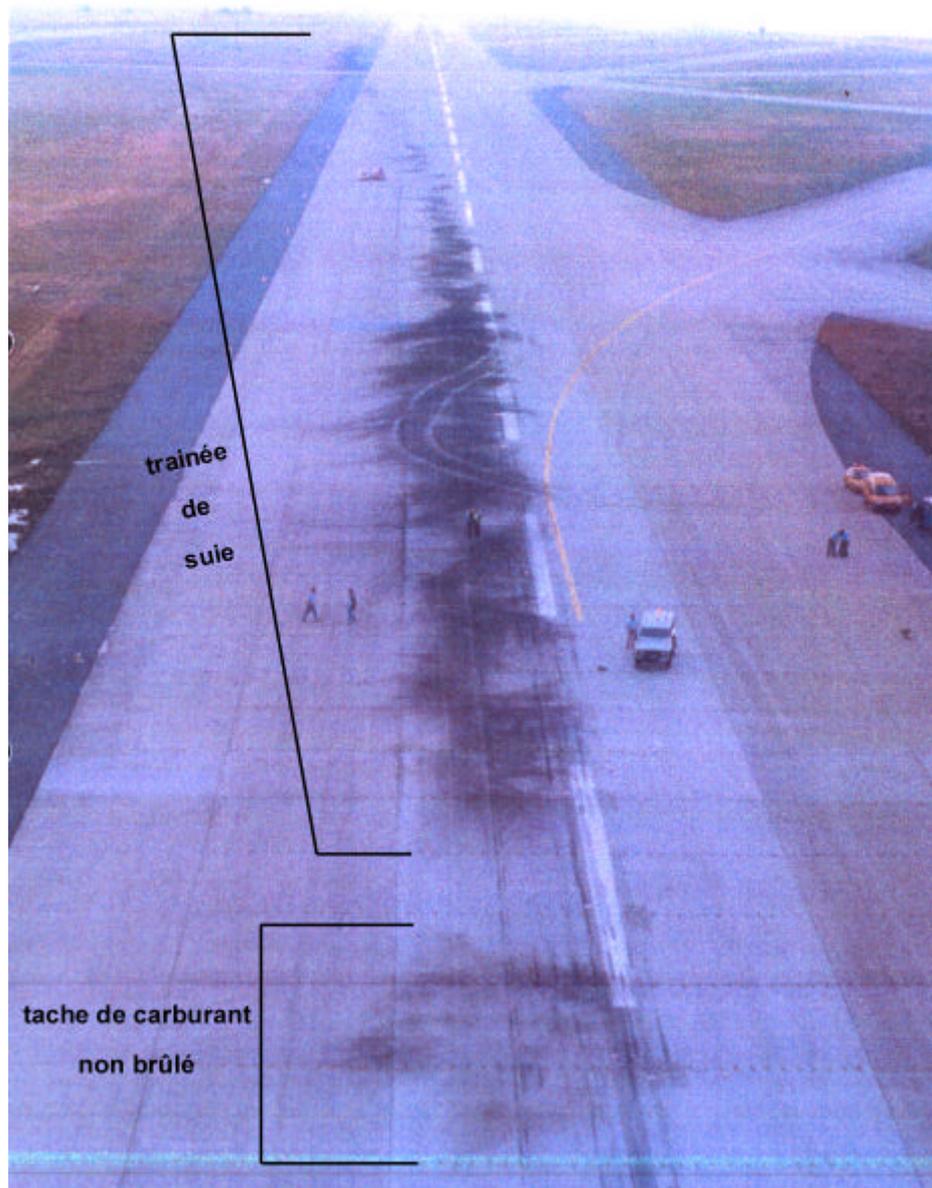
A 14 h 43 min 10 s, un bruit net et bref est perçu. La vitesse de l'avion est de

175 kt et la distance parcourue depuis le seuil de piste est de 1 722 mètres. C'est à partir de là que l'on retrouve les premiers éléments du déflecteur d'eau, des morceaux de pneumatique et la lamelle métallique tombée du DC 10. On note ensuite une faible déviation à gauche du cap au taux estimé de 1°/s.
