*Accident  
survenu le 24 mars 2001  
à Saint-Barthélemy (971)  
à l'avion DHC-6-300  
immatriculé F-OGES  
exploité par Caraïbes Air Transport*

**RAPPORT**

**f-es010324**

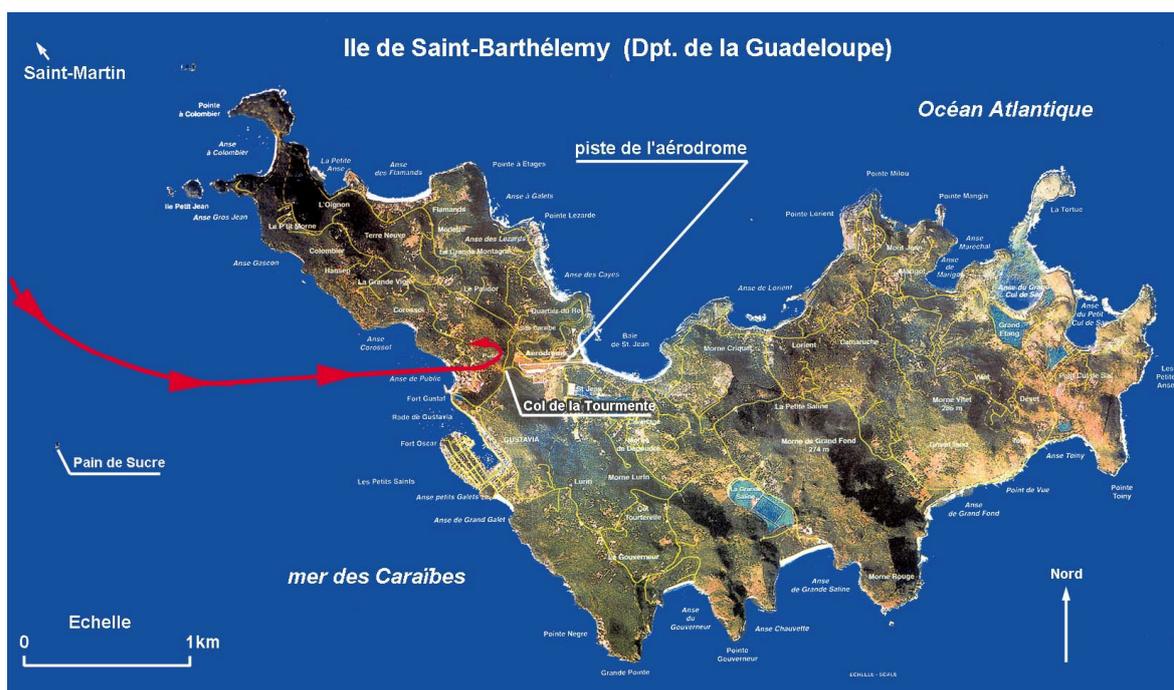
Alors que l'avion aborde la courte finale avant le col de la Tourmente, plusieurs personnes, dont l'agent AFIS, le voient se mettre en virage à gauche à grande inclinaison puis piquer vers le sol. Il s'écrase à proximité d'une habitation et prend feu. Tous les occupants de l'avion périssent, ainsi qu'une personne qui se trouvait dans la maison.

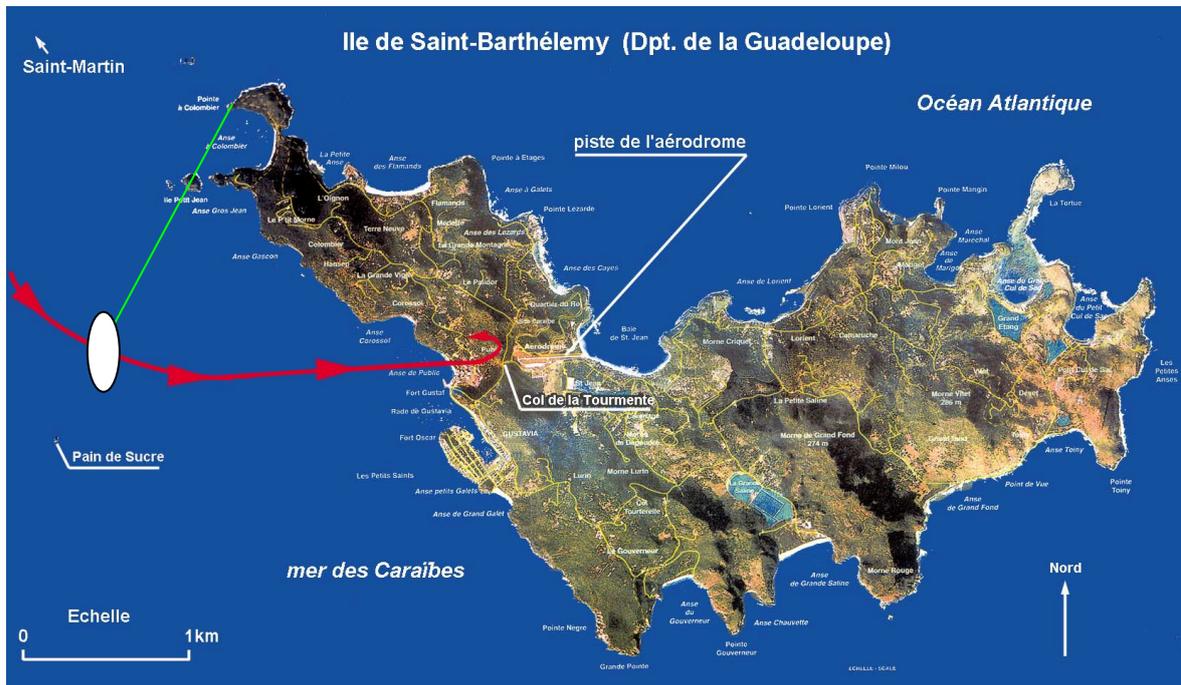
— Angle de prise de vue de la dernière photo extraite du film

L'une des dernières images de la partie exploitable du film permet, par alignement de la Pointe à Colombier et de l'île Petit Jean sur une photographie aérienne, de situer le F-OGES proche du virage d'alignement, au travers du Pain de Sucre. Compte tenu de sa distance au col de la Tourmente (1,3 NM), il reste alors environ une minute de vol avant l'accident.

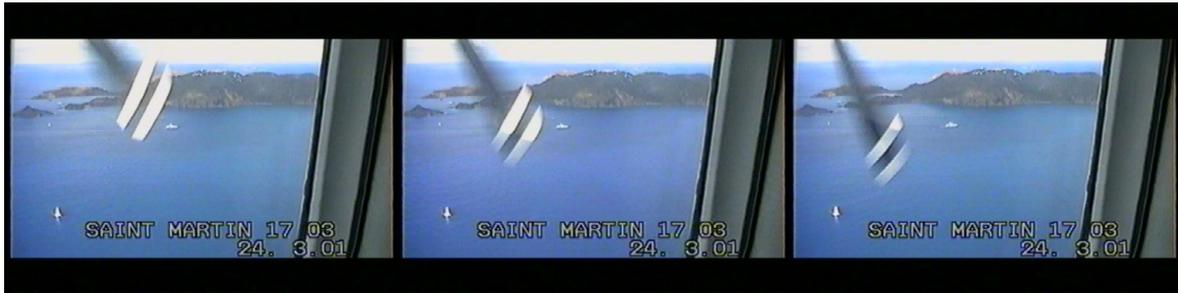
L'analyse de la bande vidéo où l'on voit l'hélice gauche permet de tracer la courbe verte : il y a vingt-cinq images par seconde ; il est possible de déterminer sur chacune la position des pales et, donc, le nombre de passages par seconde. Trois photos extraites du film sont présentées ci-dessous pour illustrer le calcul.

La superposition des courbes verte et bleue permet d'affirmer que cette dernière correspond à l'hélice gauche.

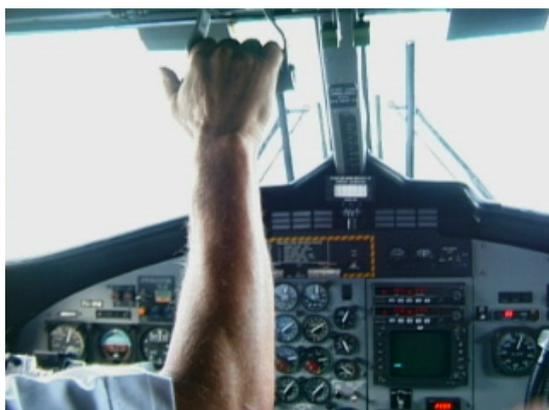
Lorsque le PF est en place gauche, son avant-bras droit est situé dans le prolongement de l'axe vertical des manettes, position favorable à une manœuvre symétrique.

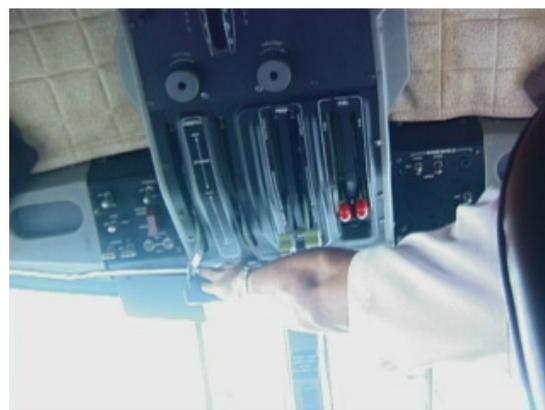
Lorsque le PF est en place droite, son avant-bras gauche n'est pas vertical, il s'étend légèrement vers la gauche et n'est donc pas aligné avec l'axe des manettes, cet « angle » étant repris au niveau du poignet.

Il a été constaté au cours d'approches sur Saint-Martin Juliana que certains pilotes en place droite procédaient par courts incréments successifs et séparés sur la manette du moteur n° 1 puis sur celle du moteur n° 2, la main restant toujours en contact avec les deux manettes.
