*Accident
survenu le 24 mars 2001
sur l'île de Saint-Barthélemy (971)
au DHC-6-300 « Twin-Otter »
immatriculé F-OGES
exploité par
Caraïbes Air Transport*

RAPPORT D'ETAPE (10/07/01)

f-es010324e

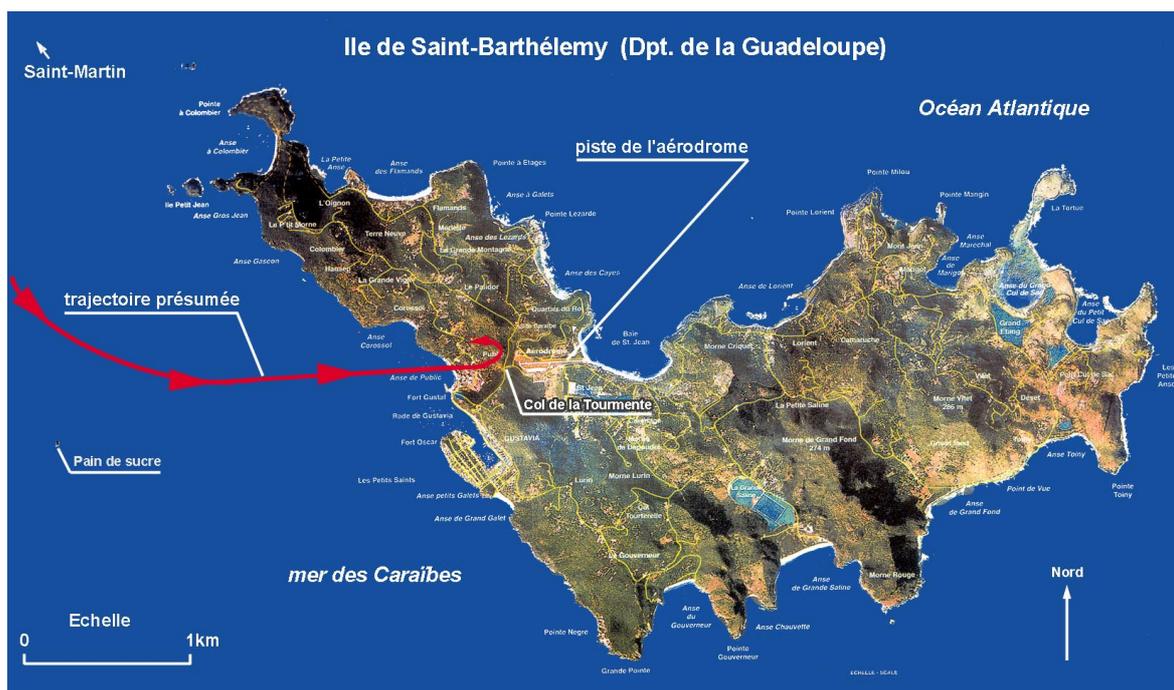
Alors que l'avion aborde la courte finale avant le col de la Tourmente, plusieurs personnes, dont l'agent AFIS, le voient se mettre en virage à gauche à grande inclinaison puis piquer vers le sol. Il s'écrase à proximité d'une habitation et prend feu. Tous ses occupants périssent ainsi qu'une personne qui était dans la maison.

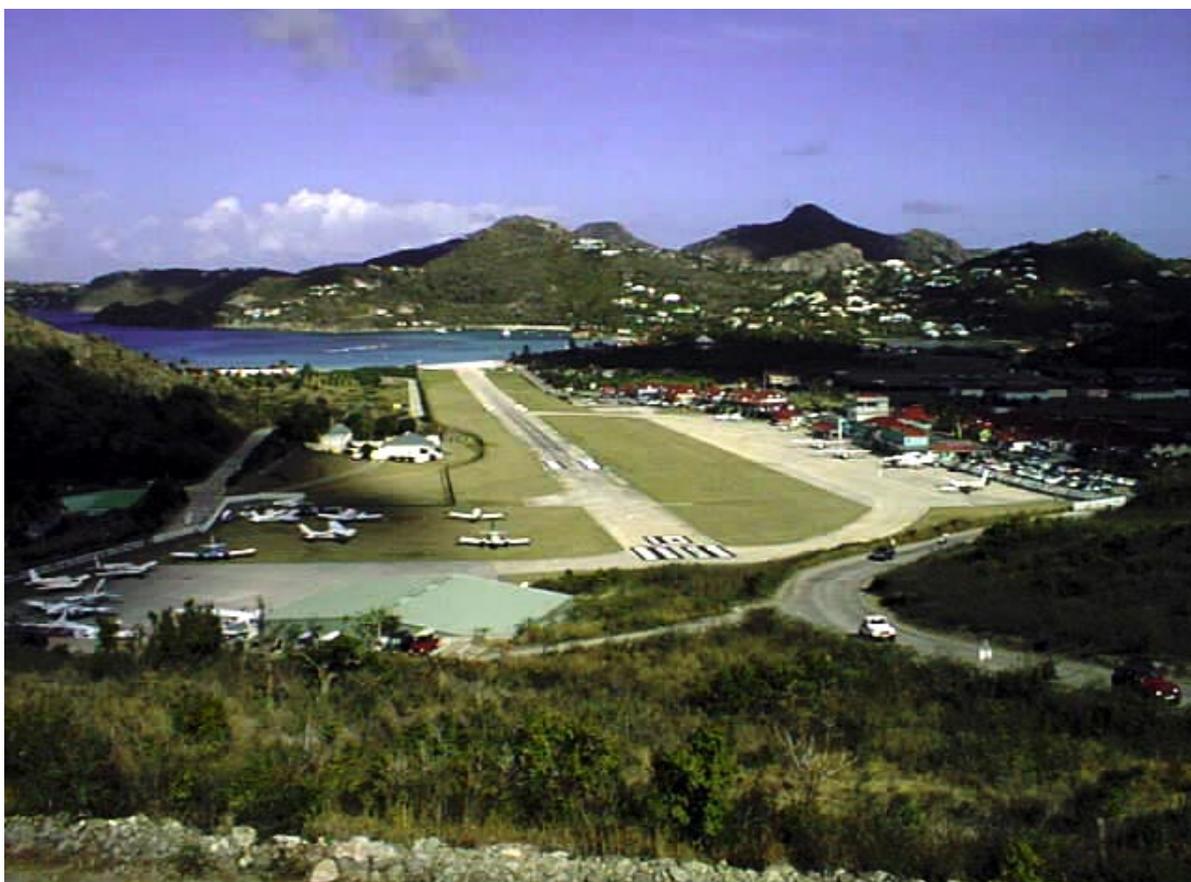
Compte tenu de la topographie à l'ouest du terrain, l'agent AFIS ne peut voir les aéronefs depuis son poste d'observation qu'en très courte finale 10, peu avant le passage du col de la Tourmente.

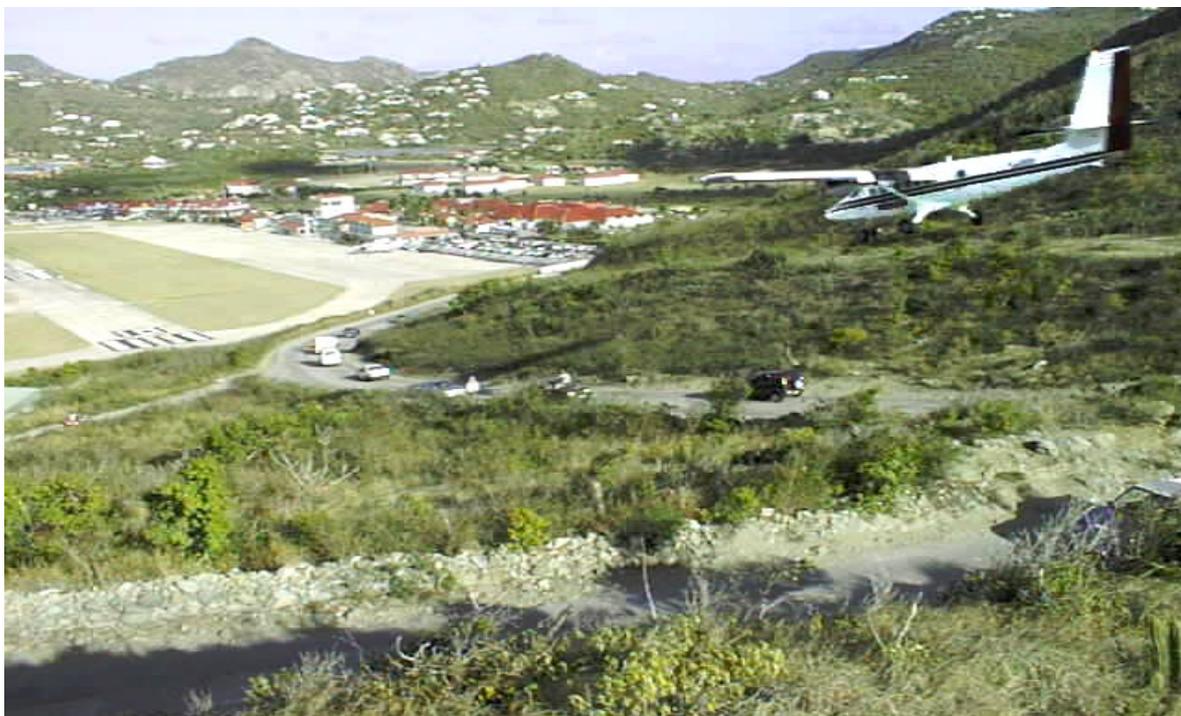
Les avions en piste 10 survolent le col de la Tourmente à très basse hauteur (moins de dix mètres). Cette zone est sujette à des turbulences.
