# Rapport d'étape

Accident survenu le **9 août 2007**  
**au large de l'île de Moorea (Polynésie française)**  
à l'**avion DHC6-300**  
immatriculé **F-OIQI**  
exploité par **Air Moorea**

Bureau d'Enquêtes et d'Analyses  
pour la sécurité de l'aviation civile

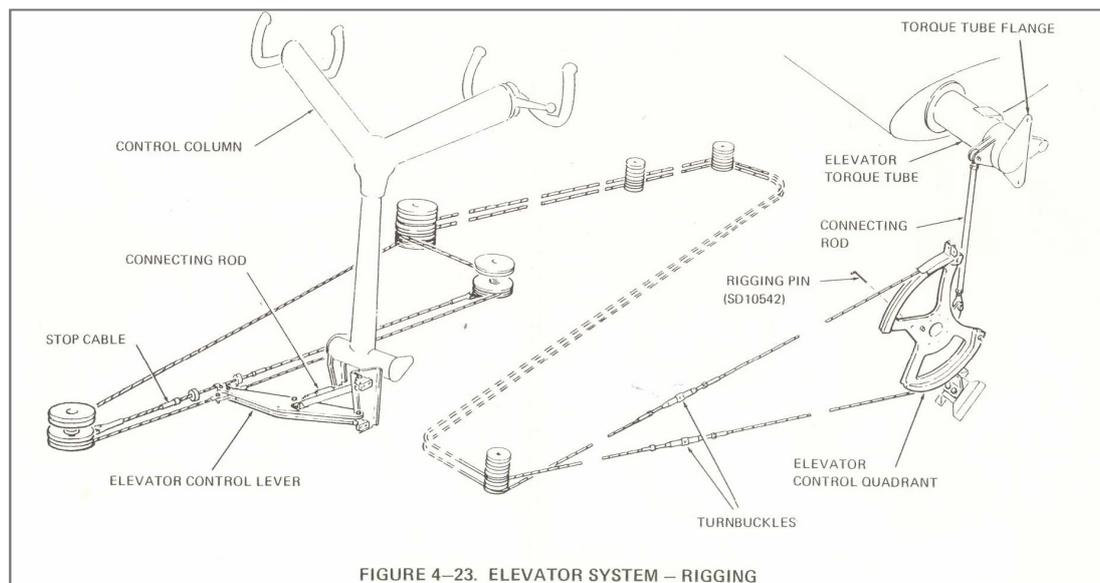
FIGURE 4-23. ELEVATOR SYSTEM – RIGGING

La gouverne de profondeur du Twin Otter est composée de deux demi-gouvernes non interchangeables ; la demi-gouverne droite est équipée d'un compensateur d'évolution et la demi-gouverne gauche d'un compensateur commandé.

Le déplacement du bras est transmis par une bielle à double effet à un différentiel monté sous le plancher du poste de pilotage. Les câbles, qui cheminent sous le plancher cabine le long du côté droit du fuselage, transmettent le mouvement au guignol de profondeur situé dans le stabilisateur vertical, sous l'attache du longeron arrière du stabilisateur horizontal. Une bielle à double effet relie le guignol à un levier qui fait partie intégrante de l'articulation centrale et de liaison des deux demi-gouvernes.

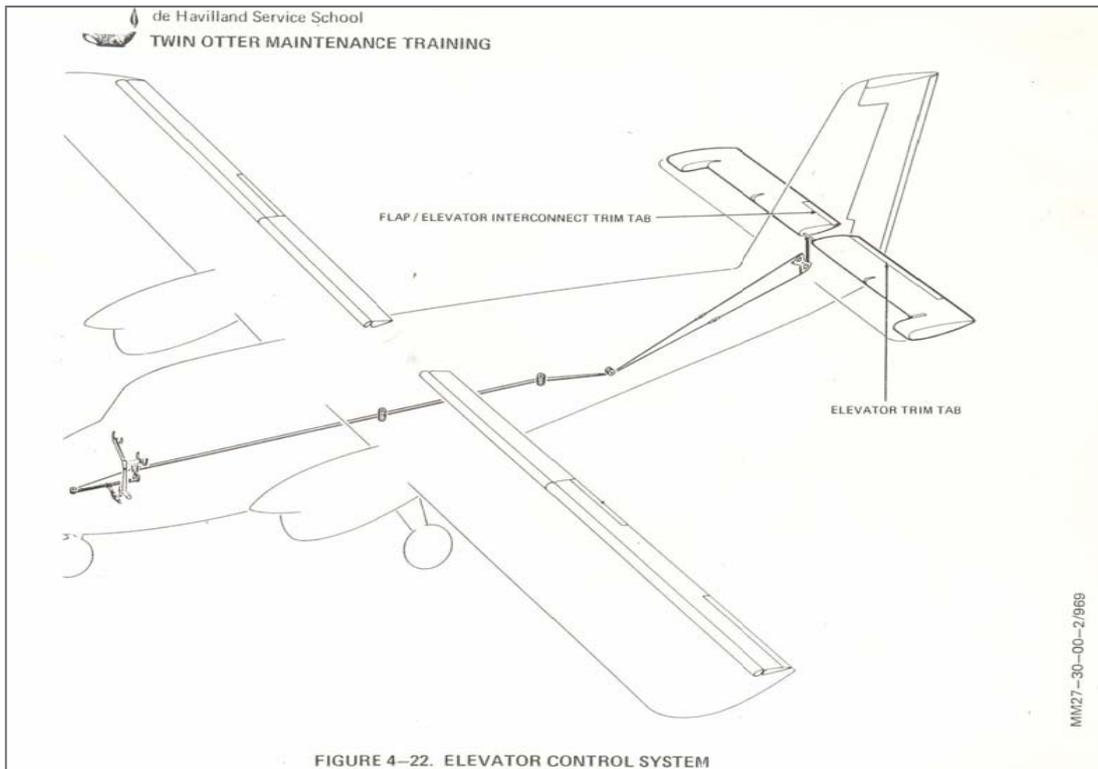
Remarque : chaque câble, à cabrer et à piquer, de la commande de profondeur se compose d'une partie avant et d'une partie arrière, assemblées par un tendeur situé entre les stations 421 et 436. Ces deux câbles forment une boucle fermée. La rupture d'un câble entraîne l'impossibilité de commander directement la gouverne de profondeur.

Le programme d'entretien prévoit l'inspection des câbles de profondeur dans les zones 2 et 3 lors de l'inspection n° 2 (250 heures) puis à un pas de 1 000 heures (inspections n° 10, 18, 26, 34 et 42). De plus, des inspections spéciales en atmosphère saline sont prévues toutes les 400 heures.

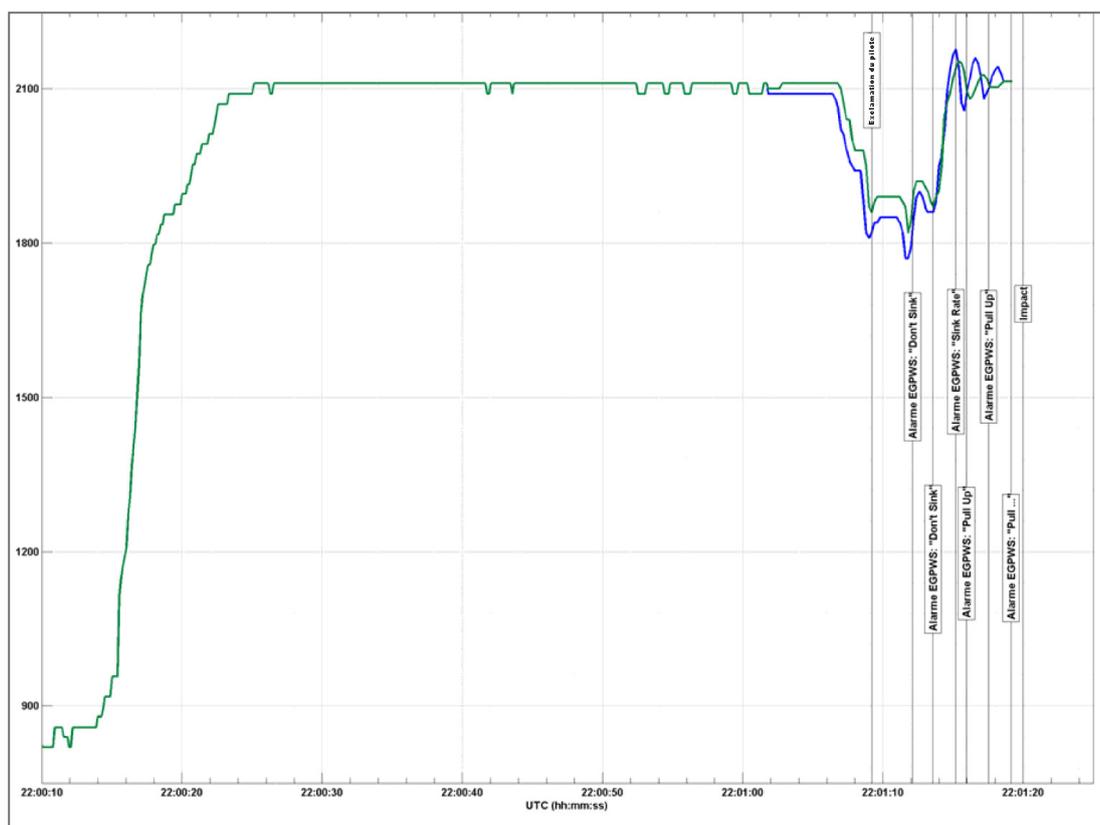
Vitesse de rotation des hélices pendant la durée du vol

Ainsi, lors du roulement au décollage et de la montée initiale, les deux hélices tournaient à environ 2 100 tours/min. Leur vitesse de rotation est représentée ci-après et associée avec certains événements caractéristiques enregistrés sur le CVR.

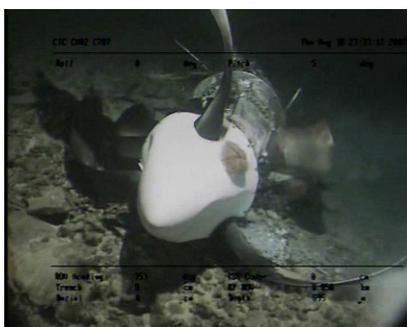
Moteur droit

En conclusion, les deux moteurs étaient en rotation lors de l'accident, montraient une symétrie de fonctionnement et délivraient une certaine puissance. Les endommagements constatés sont la conséquence de l'accident ou de la corrosion due au séjour dans l'eau de mer.

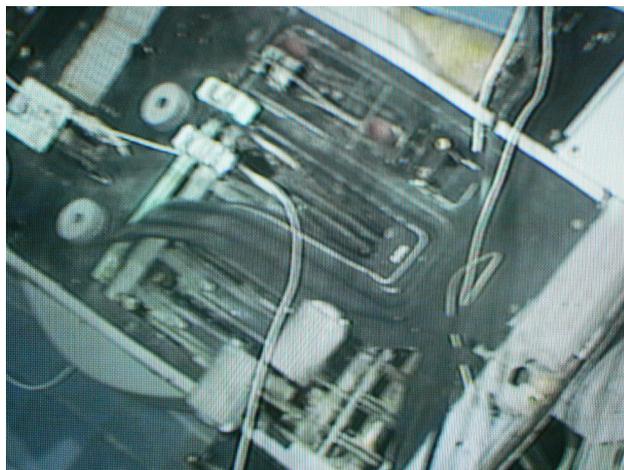
La console supérieure, comportant entre autres les manettes de commande des moteurs et la commande des volets hypersustentateurs, a été remontée le 2 septembre.

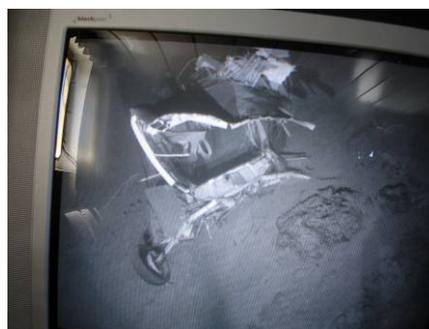
Une partie de l'habitacle central (cabine passager) avec, dessous, le train principal gauche, se trouvait à quarante-cinq mètres dans le nord-nord-est de la partie arrière de l'avion, à 670 mètres de profondeur. Un examen approfondi en a été fait : aucun corps n'a été repéré, il n'y avait plus aucun siège dans la cabine.

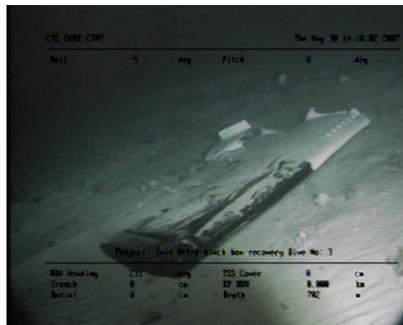
Une partie de l'aile droite se trouvait à onze mètres au sud-ouest de la partie arrière de l'avion, à 650 mètres de profondeur.

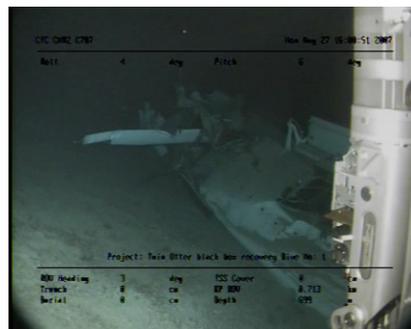
Une partie de l'aile gauche se trouvait à onze mètres dans le sud de la partie arrière de l'avion, à 668 mètres de profondeur.

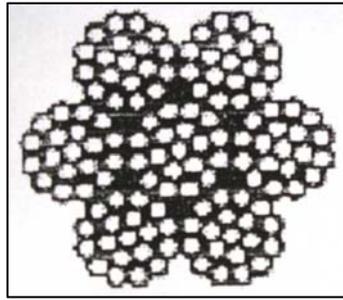
Schéma en coupe transversale des câbles

Les câbles de commande de profondeur sont en acier inoxydable, ils sont constitués de sept torons de dix-neuf fils. Six torons extérieurs sont enroulés en hélice autour d'un toron central avec un pas d'environ 23 millimètres. Chaque toron est composé d'un fil d'âme autour duquel est toronné une première couche de six fils puis une seconde couche de douze fils. Les fils ont tous le même diamètre. Le diamètre extérieur du câble est de 1/8 pouce (environ 3,2 mm).
