Rapport d'étape

Accident survenu le **27 novembre 2008**
au large de Canet-Plage (66)
à l'**Airbus A320-232**
immatriculé **D-AXLA**
exploité par **XL Airways Germany**

Bureau d'Enquêtes et d'Analyses
pour la sécurité de l'aviation civile

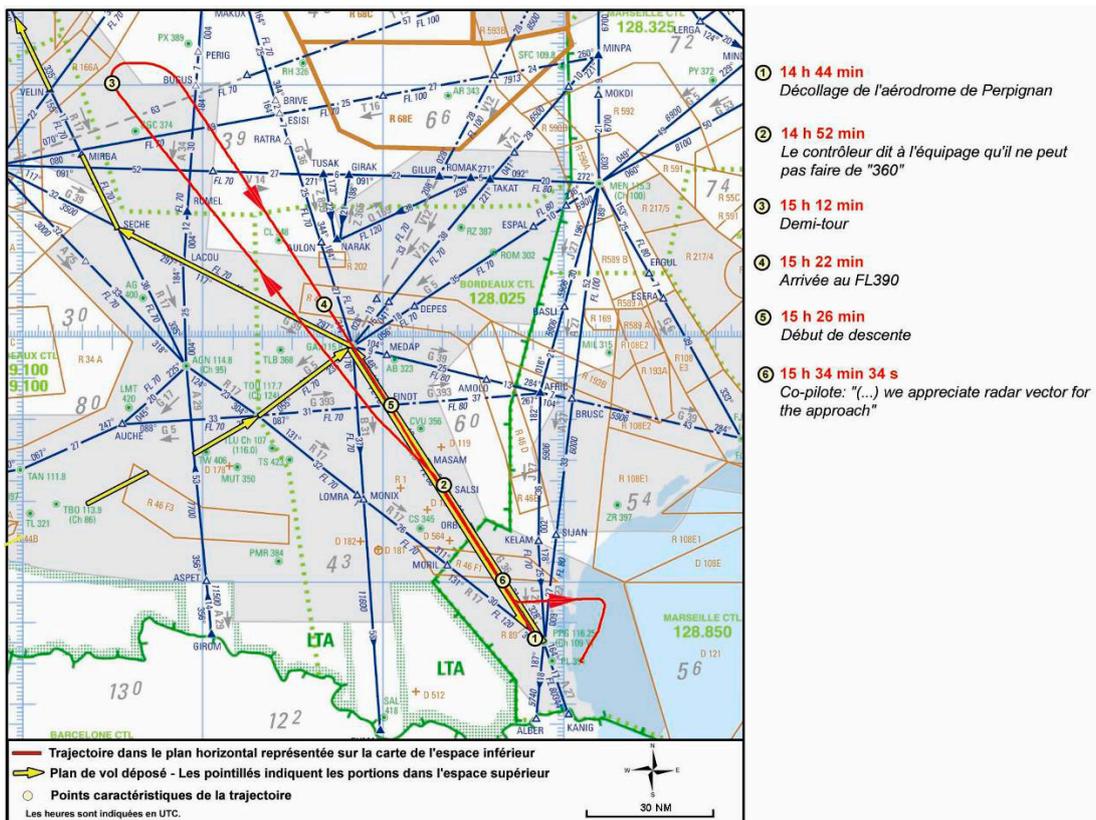
A 15 h 46 min 06,8 s, les dernières valeurs enregistrées sont une assiette de 14° à piquer, une inclinaison de 15° à droite, une vitesse de 263 kt et une altitude de 340 ft. Moins d'une seconde plus tard, l'avion entre en collision avec la mer.
