# Rapport

Accident survenu le **9 août 2007**  
**au large de l'île de Moorea (Polynésie française)**  
à l'**avion DHC6-300**  
immatriculé **F-OIQI**  
exploité par **Air Moorea**

**BEA**

Bureau d'Enquêtes et d'Analyses  
pour la sécurité de l'aviation civile

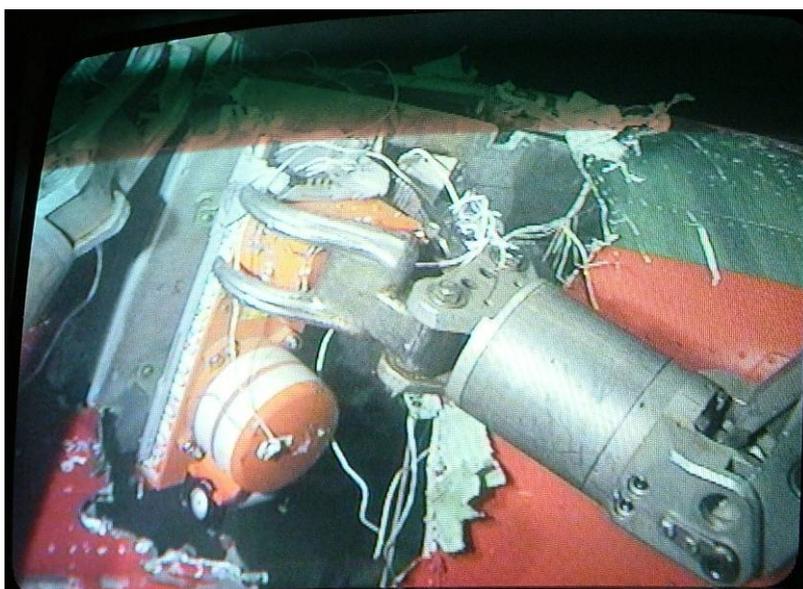
Extraction du rack CVR à l'aide des bras du ROV

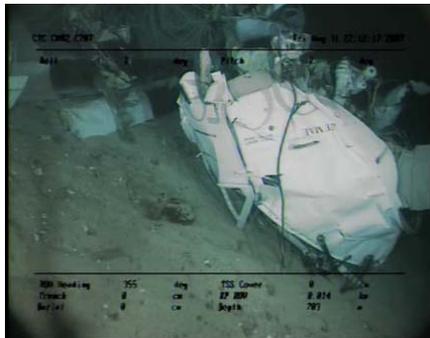
Vue sous-marine

Une pièce constituée d'une partie du nez de l'avion, du tableau de bord et d'une partie du volant de commande a été remontée le 1<sup>er</sup> septembre. Cette pièce se trouvait à cinq mètres dans le sud-ouest de la partie arrière qui contenait le CVR, à 670 mètres de profondeur.

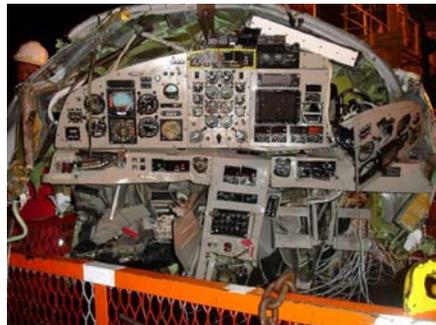
Tableau de bord  
une fois remonté

- HSI et RMI : cap 120°
- Variomètres gauche et droit : - 3 000 ft/min
- Jaugeur gauche : 210 lb
- Jaugeur droit : 190 lb
- Boost pump Aft et Fwd : ON
- Anémomètre droit : 100 kt
- Sélecteur réservoirs : Aft et Fwd
- Bouton poussoir Autofeather : enfoncé

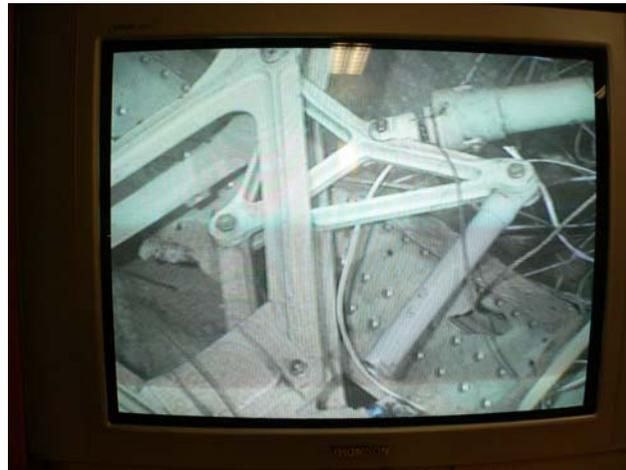
Le vérin de volets a été remonté le 2 septembre, il était en position volets rentrés.

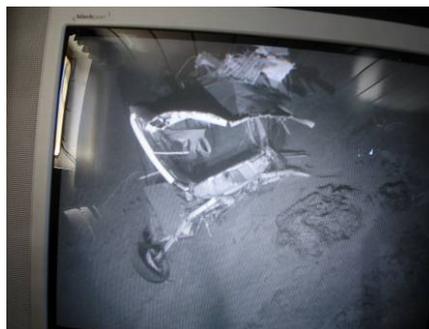
Une partie de l'habitacle central (cabine passager) avec, dessous, le train principal gauche, se trouvait à quarante-cinq mètres dans le nord-nord-est de la partie arrière de l'avion, à 670 mètres de profondeur. Un examen approfondi en a été fait : aucun corps n'a été repéré, il n'y avait plus aucun siège dans la cabine.

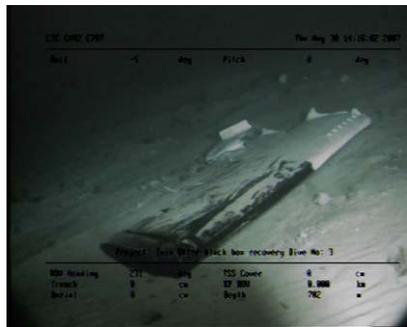
Une partie de l'aile droite se trouvait à onze mètres au sud-ouest de la partie arrière de l'avion, à 650 mètres de profondeur.

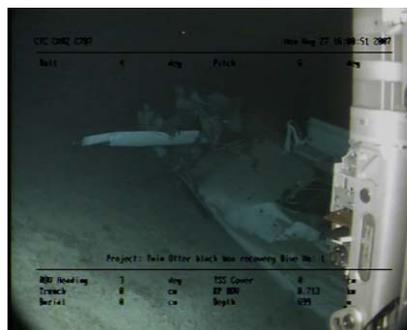
Une partie de l'aile gauche se trouvait à onze mètres dans le sud de la partie arrière de l'avion, à 668 mètres de profondeur.

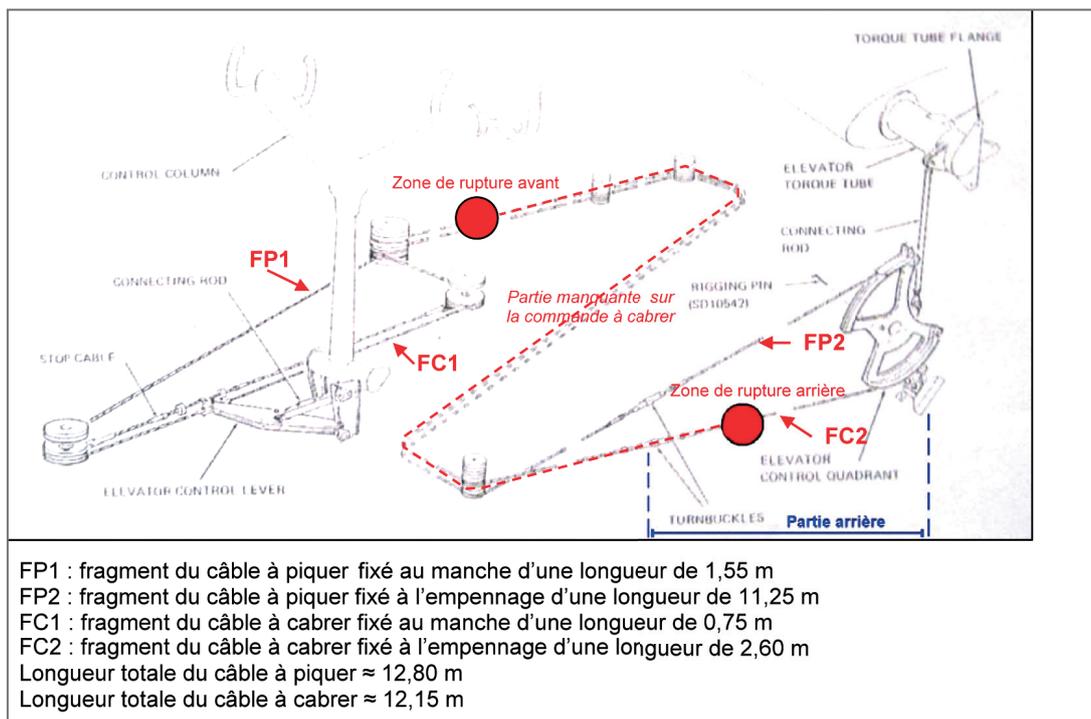
Les deux câbles de commande de profondeur et les deux câbles de commande de direction se sont rompus dans une zone située à l'avant de l'avion. Le câble de commande à cabrer présente une deuxième rupture située en partie arrière de l'avion, dont l'apparence est différente de celle des autres ruptures, et il manque un morceau de ce câble d'une longueur de 8,8 mètres. L'intégralité du câble à piquer a été retrouvée.

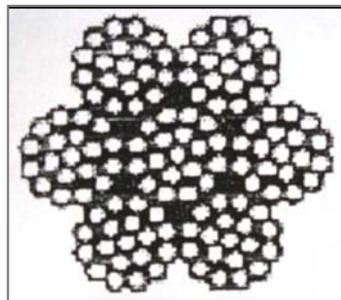
Schéma en coupe transversale des câbles

Les câbles de commande de profondeur sont en acier inoxydable, ils sont constitués de sept torons de dix-neuf fils. Six torons extérieurs sont enroulés en hélice autour d'un toron central avec un pas d'environ 23 millimètres. Chaque toron est composé d'un fil d'âme autour duquel est toronné une première couche de six fils puis une seconde couche de douze fils. Les fils ont tous le même diamètre. Le diamètre extérieur du câble est de 1/8 pouce (environ 3,2 mm).

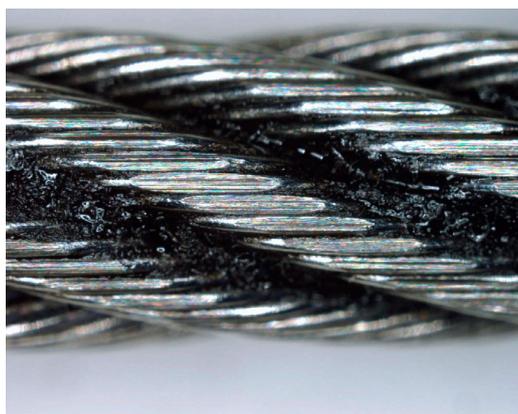
Une plage d'usure est bien apparue sur le câble en acier inoxydable alors qu'aucune usure n'était décelable sur le câble en acier au carbone. Ces essais ont donc confirmé ce qui était constaté en exploitation (cf. 1.18.1 ci-après). Ils n'ont pas permis toutefois de déterminer une possible loi d'usure des câbles, ne serait-ce que parce que la détermination du taux d'usure par comptage des fils implique la coupure du câble. De ce fait, et même si cela paraît probable, il n'est pas possible de dire si le rythme de l'usure s'accélère avec celle-ci.

Vue à la loupe binoculaire de la zone de frottement sur un câble en acier inoxydable après 150 000 cycles

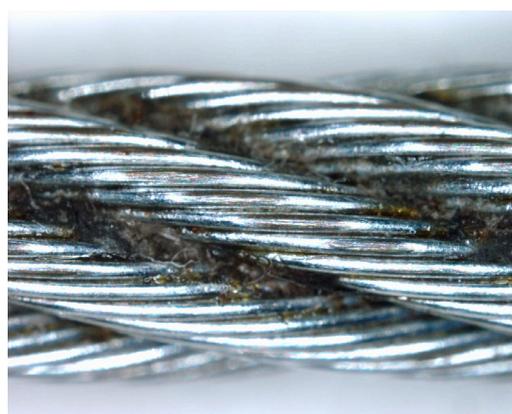
Vue à la loupe binoculaire de la zone de frottement sur un câble en acier au carbone après 150 000 cycles

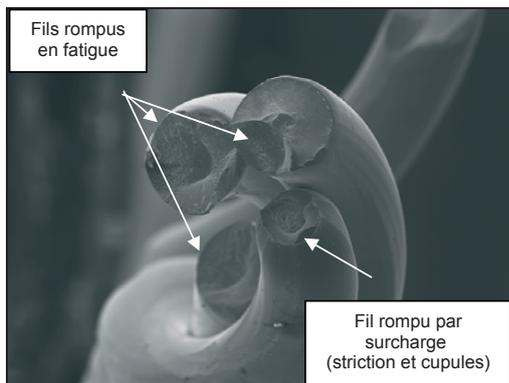
Plusieurs fils des torons extérieurs et du toron central présentaient des marques de fatigue (voir photo ci-dessous), contrairement aux fils du câble à cabrer du F-OIQI.

Vue au Microscopie Electronique à Balayage de fils rompus du toron central après essai de fatigue : évidences de fatigue sur plusieurs faciès

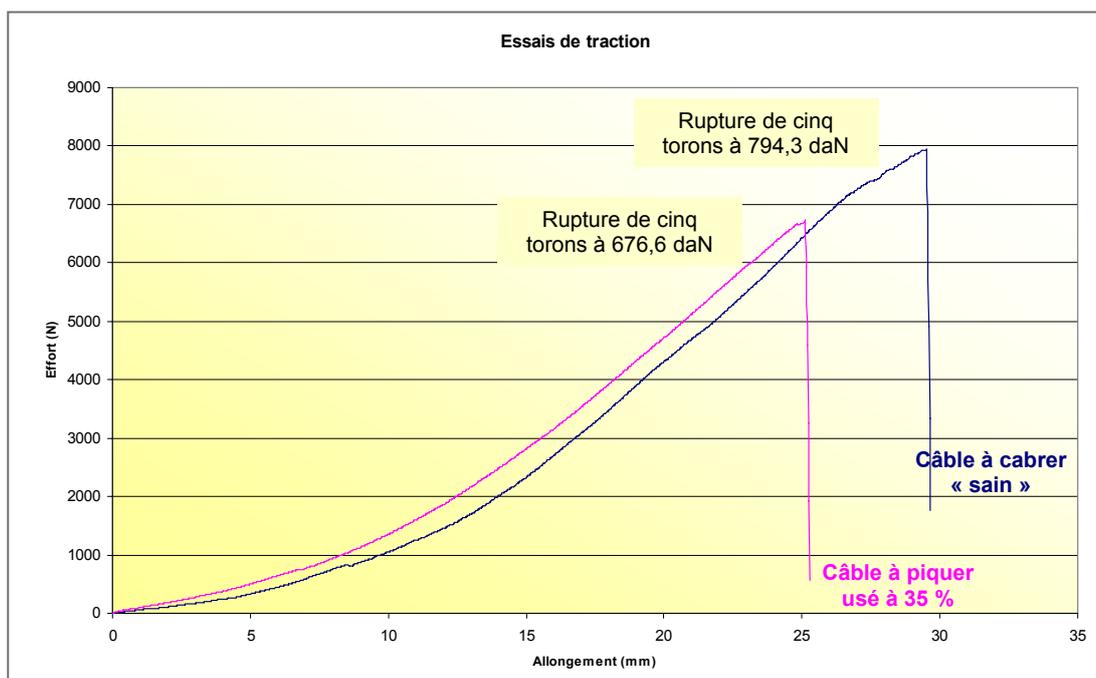
Le deuxième essai a été réalisé sur le câble de commande à piquer arrière. Les efforts ont été centrés sur la zone située au droit du guide-câble dont le taux d'usure a été estimé à 35 %.

Sont présentées ci-après les courbes de traction de ces essais ainsi que la photo du câble de commande à piquer après essai.

Remarque : pour des raisons de sécurité, l'essai s'arrêtait lorsque la chute de charge détectée par la machine est supérieure à 80 %. Dans les deux cas, il restait deux torons extérieurs non rompus après essai.

En évaluant, par extrapolation des résultats d'essai obtenus sur le câble à piquer, la résistance résiduelle qu'avait le câble à cabrer dans sa zone usée à 50 %, cette résistance apparaît bien supérieure aux efforts en service : l'usure du câble ne peut suffire à expliquer sa rupture.

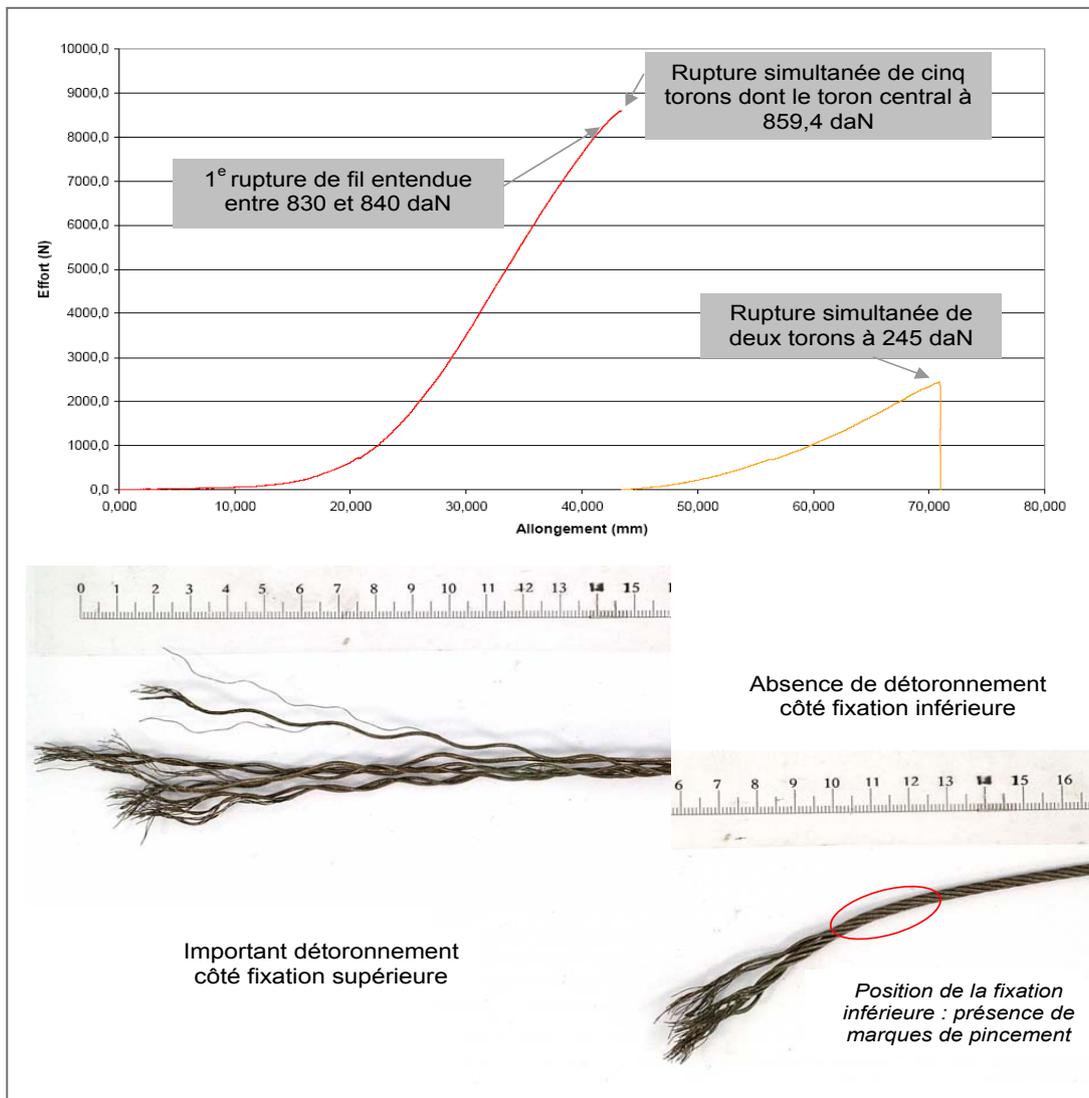
Sur un câble neuf, la rupture s'est produite à proximité du système de fixation inférieur.

Remarque : la proximité du système de fixation a empêché le détournement du câble sur l'extrémité inférieure rompue. Des marques de pincement sont observées sur ce câble à l'endroit de la fixation.

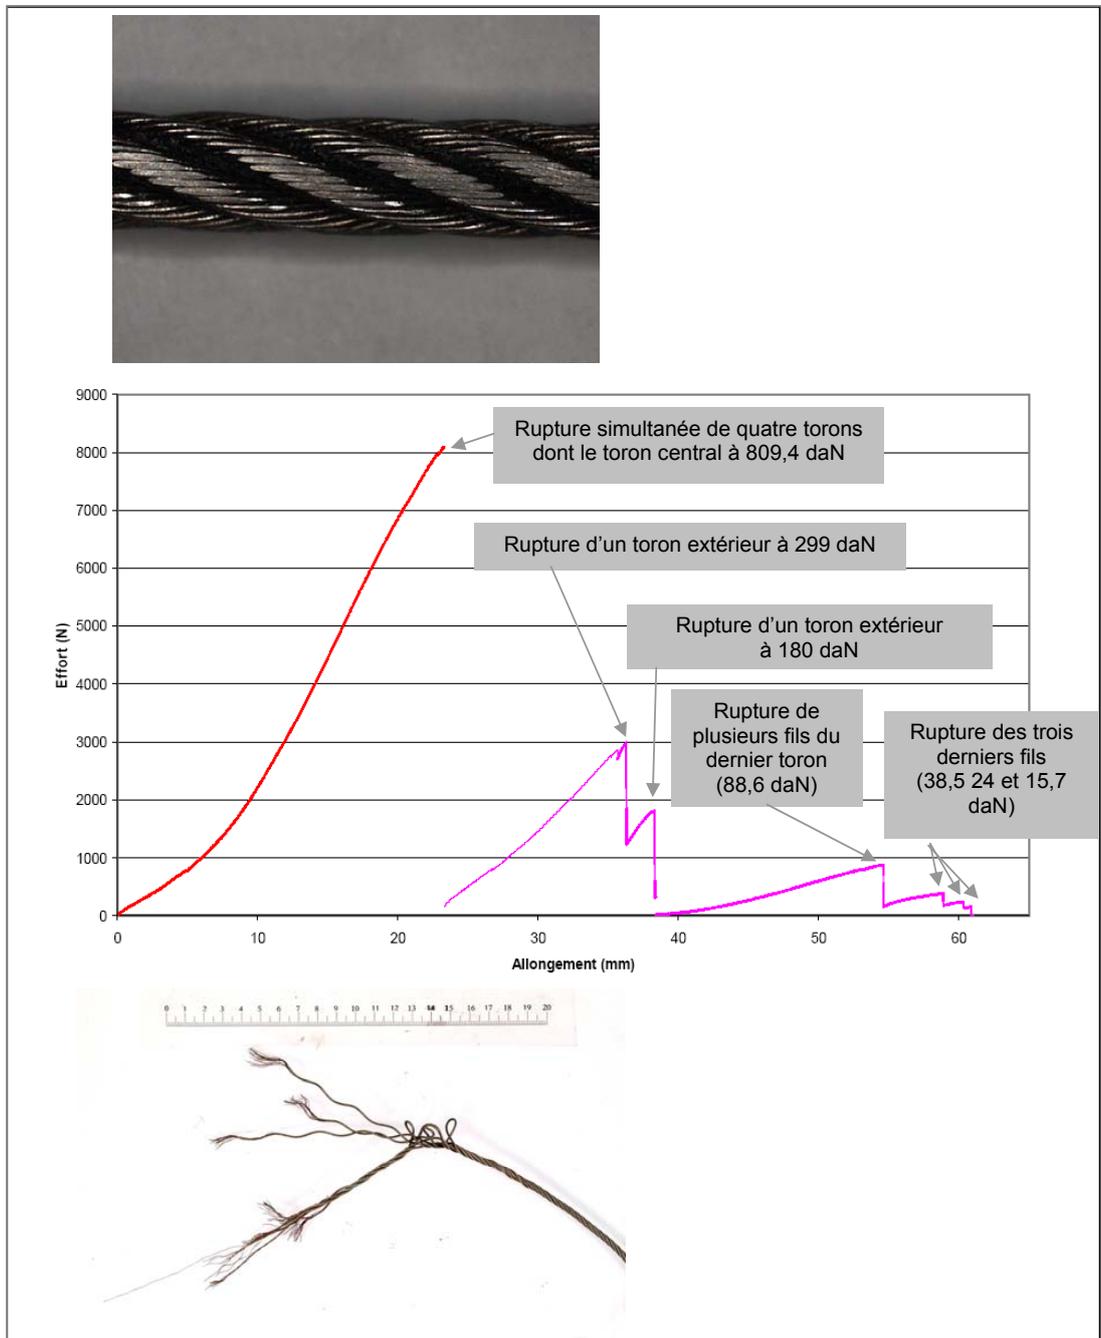
Sur un câble faiblement usé, la rupture s'est produite au niveau de la zone usée, positionnée au milieu de la section comprise entre les fixations.

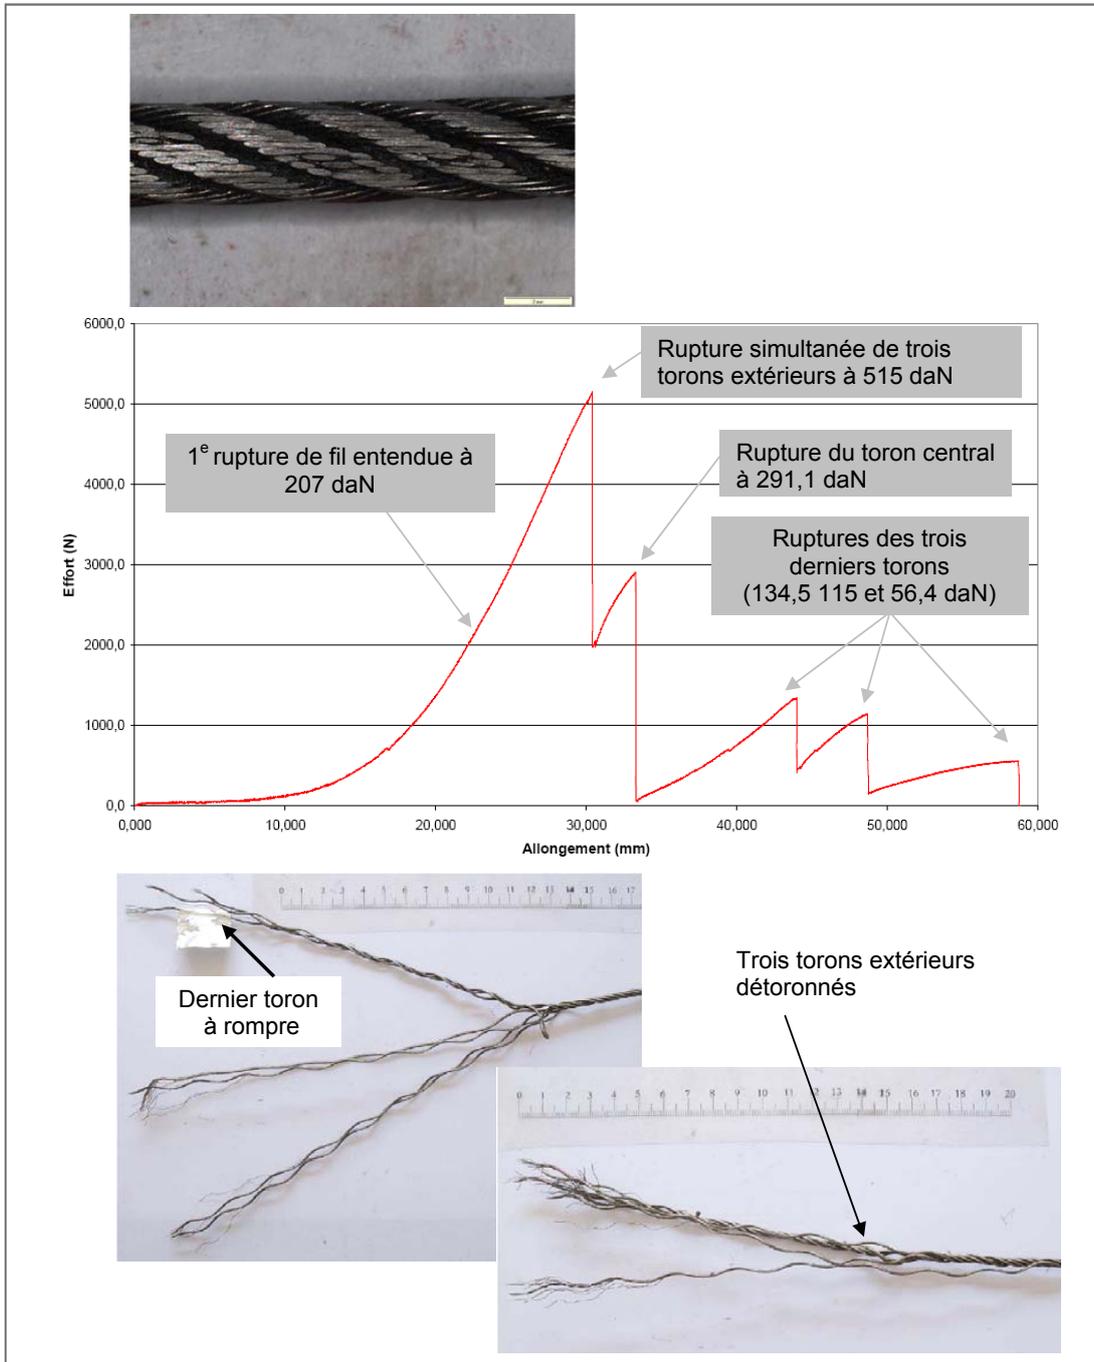
Sur un câble usé comme l'était celui du câble à cabrer arrière du F-OIQI, la rupture s'est également produite au niveau de la zone usée placée entre les fixations.

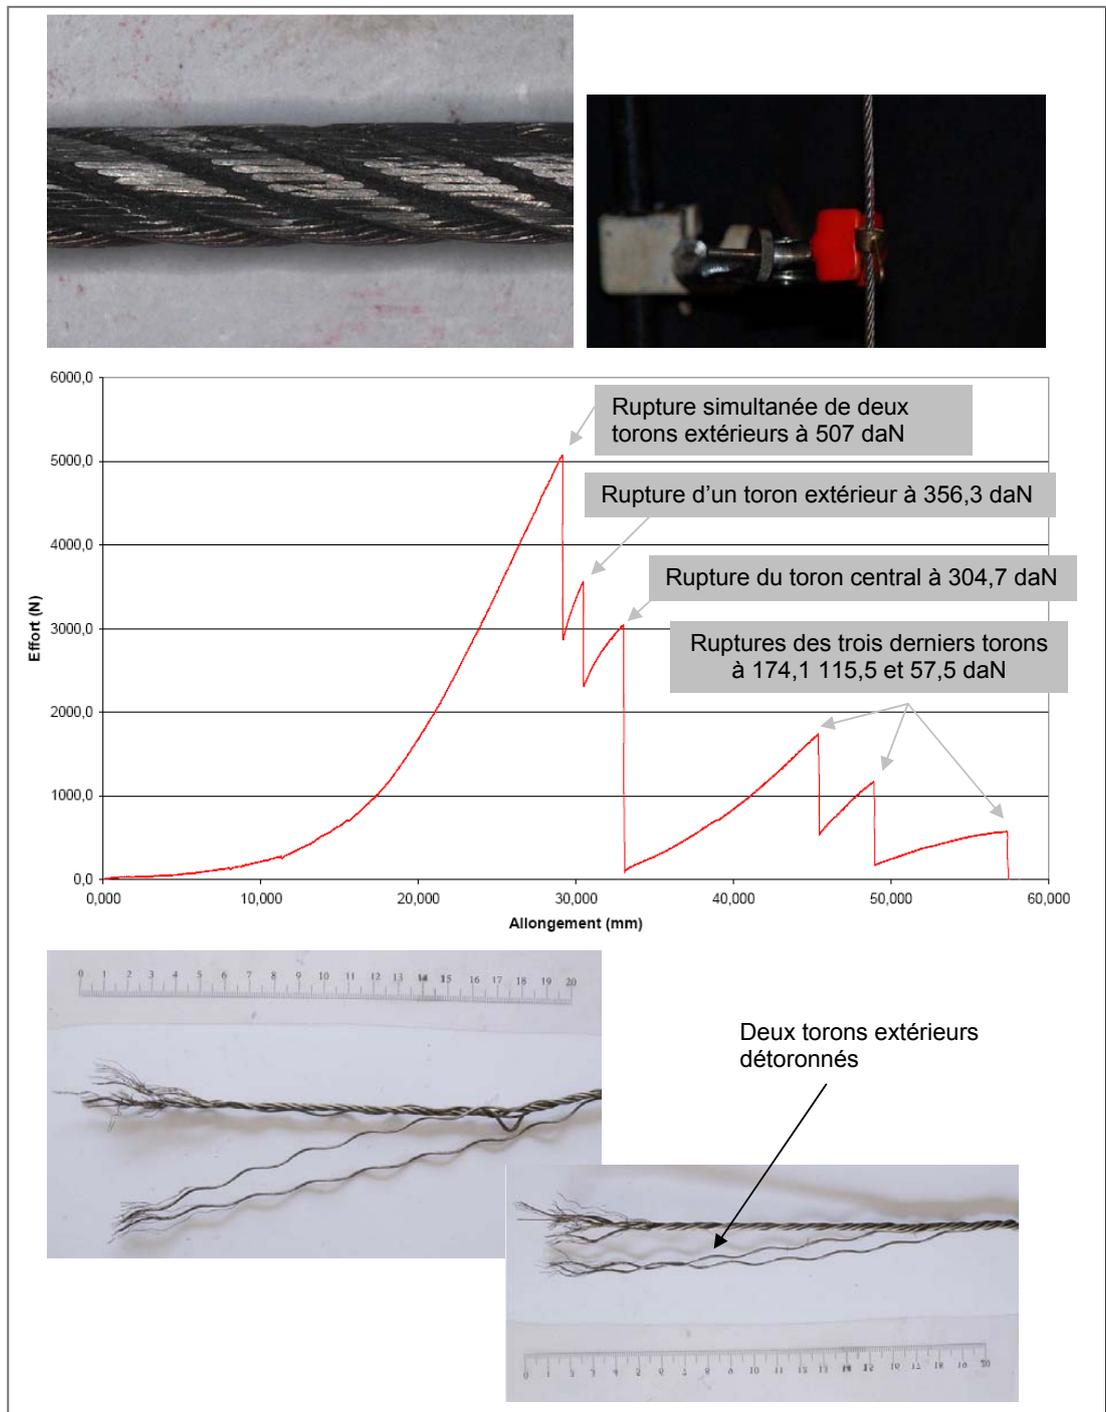
En complément du montage réalisé pour l'essai précédent, un dispositif possédant un diamètre, une épaisseur et une rigidité similaires à ceux du guide-câble a été mis en contact avec le câble dans sa partie usée. La rupture s'est faite à ce niveau.

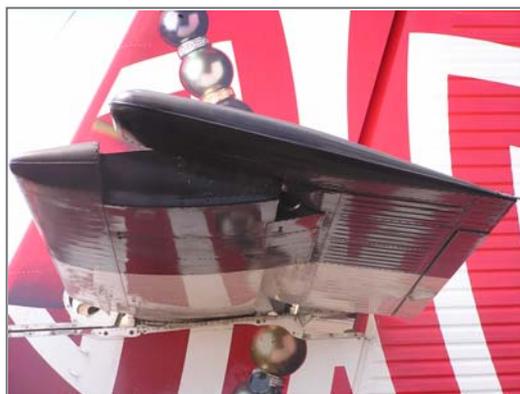
Les gouvernes de gauchissement et de profondeur sont bloquées au moyen d'un dispositif qui lie le volant et le manche pilote à la structure du panneau des instruments de vol. A l'origine, la gouverne de profondeur était verrouillée en position neutre. Des vols ayant été entrepris avec le système de verrouillage en place, le constructeur a modifié le système afin que la commande de profondeur soit maintenue en position maximale avant (gouverne de profondeur en position plein piqué). Il convient d'observer que cette position ne correspond pas à la butée mécanique de la gouverne ; un déplacement ou un allongement pouvant aller jusqu'à 34 mm des câbles serait nécessaire pour amener la gouverne en butée.

Gouverne de profondeur en position verrouillée

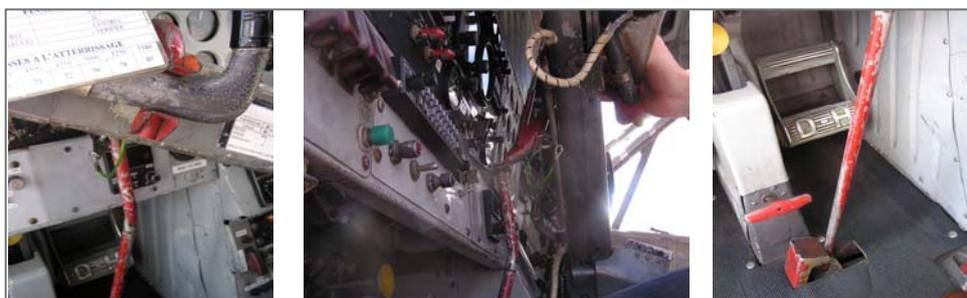
Système de verrouillage des commandes de vol

Le verrouillage des commandes de vol s'effectuant au niveau du poste de pilotage, l'ensemble des timoneries composées de câbles et de poulies ainsi que les gouvernes mobiles est soumis aux charges induites par le soufflage des gouvernes.

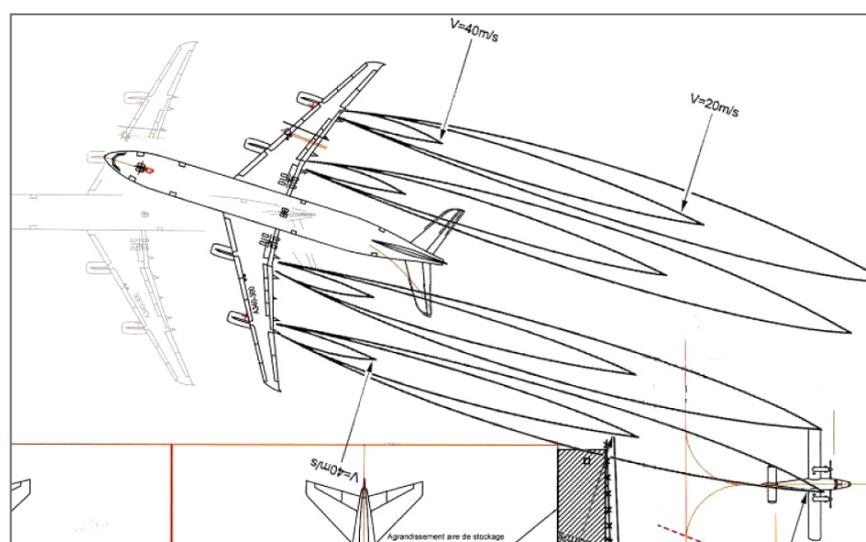
Dans la configuration présentée, les réacteurs de l'A340 sont distants d'environ quatre-vingts mètres de l'empennage du DHC6. Néanmoins, il s'agit là d'un schéma de principe ; dans la pratique, il est possible que le repoussage amène l'A340 plus à l'est ; l'avion peut être aussi légèrement désaxé. Ainsi, par exemple, si l'A340 est tourné d'environ 15° vers le nord, le DHC6 stationné le plus au nord est touché par le cône d'éjection des gaz :

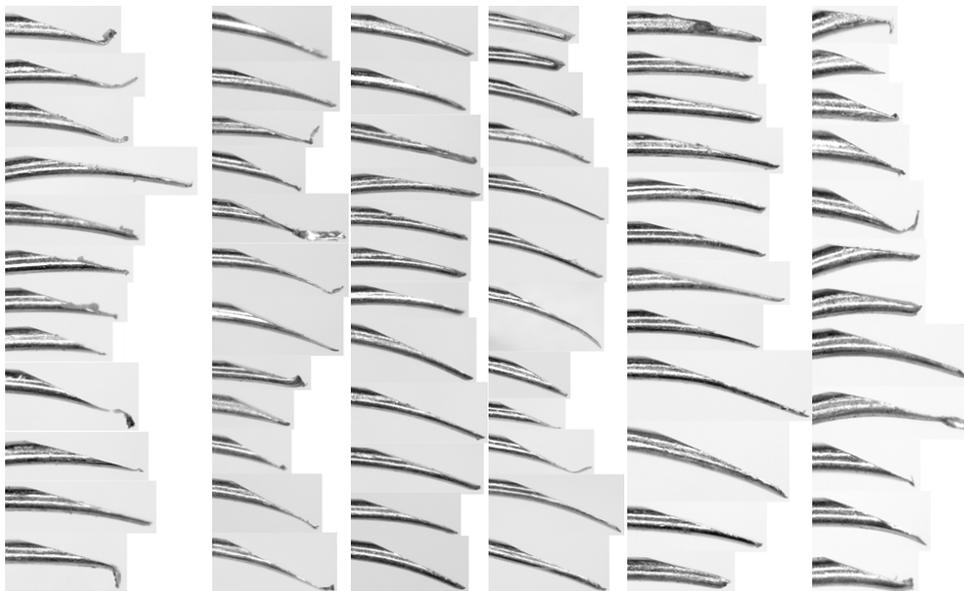
Plages d'usure observées sur les fils intérieurs de torons externes

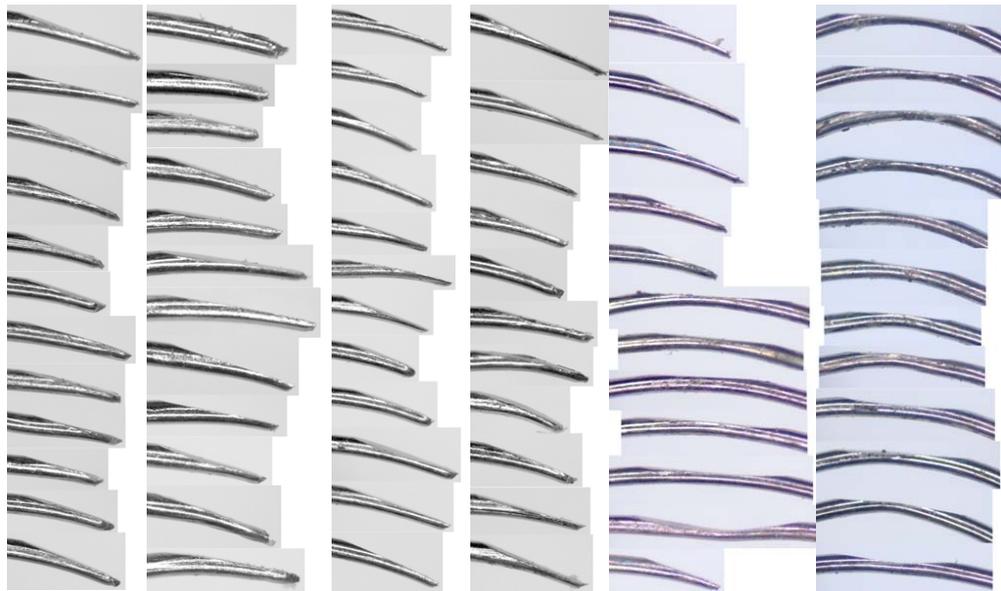
Torons rompus au cours de l'essai

Torons non rompus après essais : Les fils rompus l'ont été au cours des manipulations post essai.

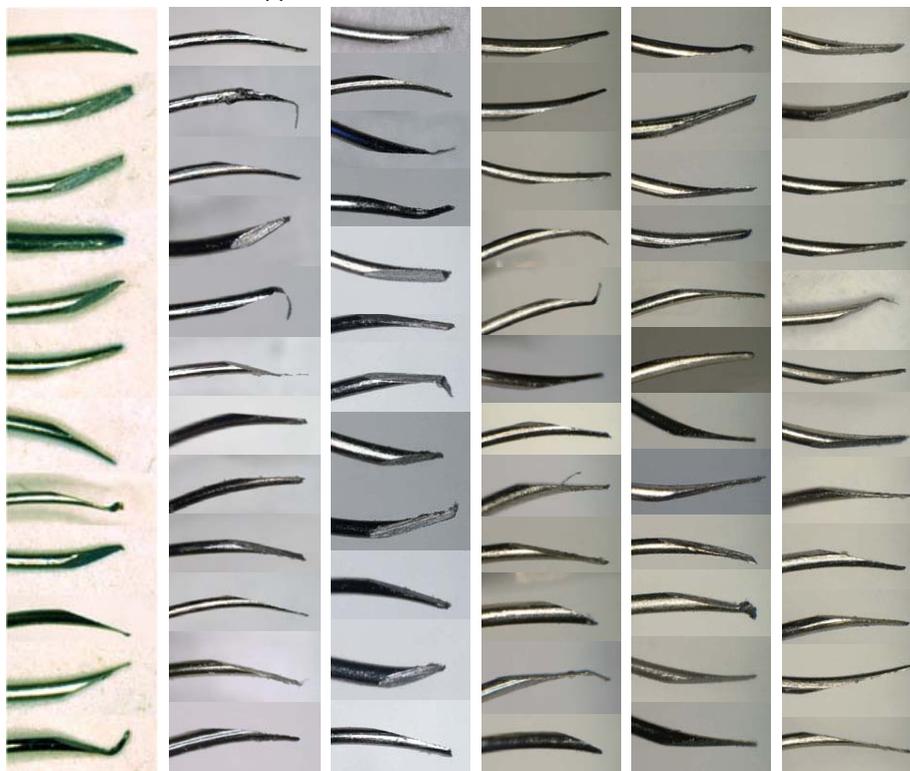
Plages d'usure observées sur les fils intérieurs de torons externes

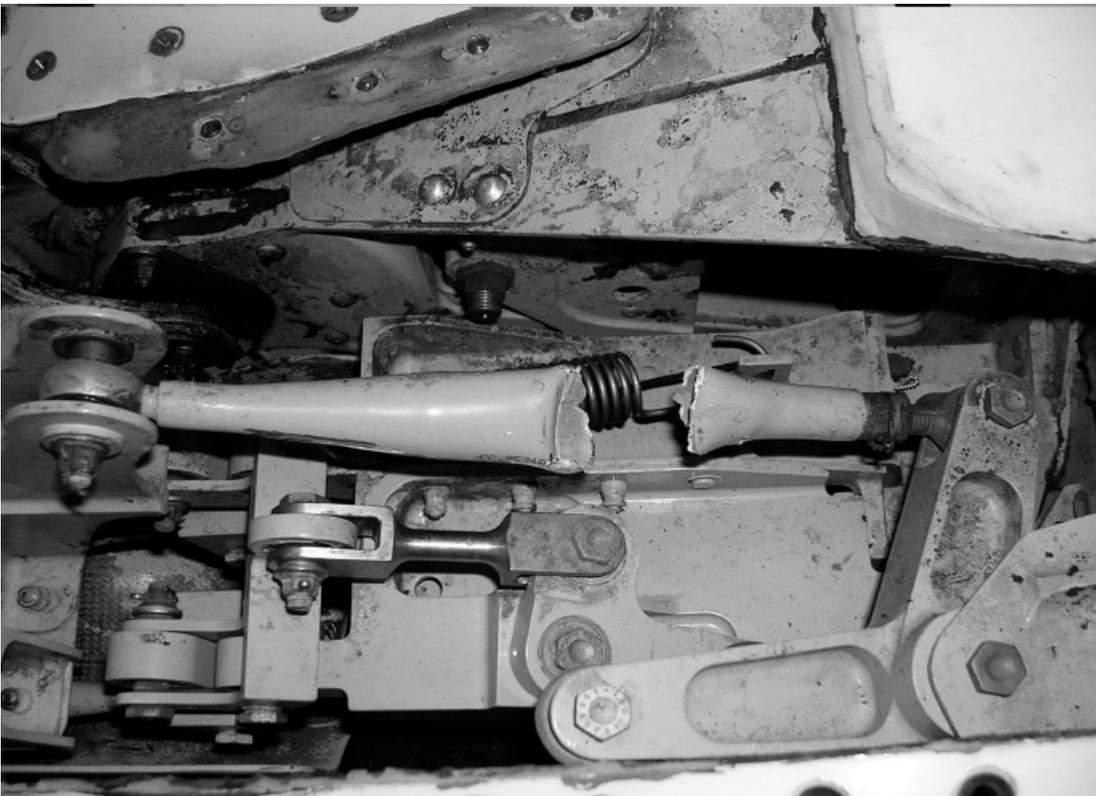
La biellette de commande de l'aileron droit est retrouvée rompue par suite d'un flambage .

"The ultimate compression load for this rod is 15.870 N which should correspond to airspeed of at least 65.1 m/s (126.5 kt) from the aft direction of the aircraft/aileron. A preliminary analysis of the failed rod has been performed indicating that the push rod has been subjected to high momentary loads with subsequent instant failure. This is based on comparison with earlier pushrods having failed during extreme winds/jet blasts from behind."

Le blocage des commandes de vol (gust-lock), qui est requis lors de la checklist après atterrissage, était en place. Le JAR25.679 indique que le gust-lock doit permettre de supporter 65 kt. La valeur de l'effort ayant été calculée à 126.5 kt, on peut considérer que les commandes de vol ont subi un effort quatre fois supérieur à la limitation prévue.

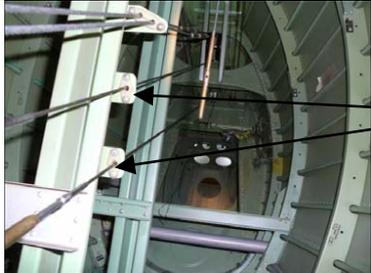
Fairleads at STA 436.0

1. Cause of cable wear (stainless steel) is mainly confined to routing at pulley locations only. Type of wear include: shiny (which is monitored within limits), fraying: (which constitute an immediate replacement – usually caught at 1-3 wires in one strand), flattening (which is cause for replacement – hardly ever detected).
2. The most likely explanation for excessive wear (stainless steel) at STA 436.0 fairlead is incorrect rigging; one needs to be careful that the cables coming off the pulleys at STA 333.25 line up with the pulleys at STA 378.13 – the floor boards need to be lifted up to ensure each cable is placed on the correct pulley. If the elevator control cables at STA 378.13 are installed on the wrong pulley, the cable will chafe on the fairlead at STA 436.0.

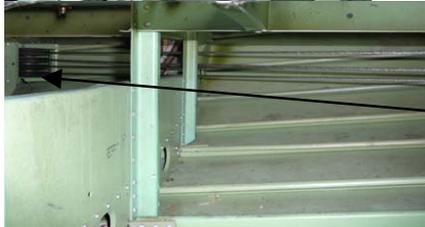
Pulley Cluster Located at STA 333.25

One respondent provided a possible explanation for accelerated elevator control cable wear at the STA 436.0 fairlead. The respondent noted that the elevator control cables can be incorrectly rigged at the pulleys located STA 333.25 and STA 378.13, when all of the floor boards are not removed. If the elevator control cables are inadvertently crossed between these stations, the cable will rub on the fairlead at STA 436.0.

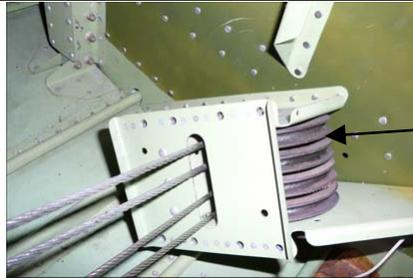
Pulley cluster located at STA 378.13

- v. No cables have been changed due to corrosion.  
Note: One operator reported replacing cables at 8 months due to wear. Another respondent suggests that oxidation prevalent in a humid environment accelerates wear in the control cables at the pulleys located at STA 378.13.

3. Any aircraft that is operated in a hot humid climate has accelerated wear (carbon steel) at the pulley at STA 378.13. This is due to condensation running down the cables and then collecting at the pulleys. The condensation causes oxidation on the control cables. The control cables transit back and forth through the pulleys during normal flight operations. The pulleys wear off the oxide, leaving a bare surface. This allows another layer of oxide to form, creating a cycle that accelerates cable wear.

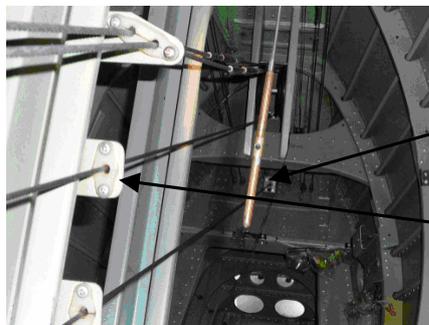
Fairlead at STA 486.34

6. The fairlead at STA 486.34 if not relocated as per TAB 646/9 has been found to show signs of wear or found worn out and the elevator cable rubbing on P/N C6FS1714-3 (MOD 6/1458).

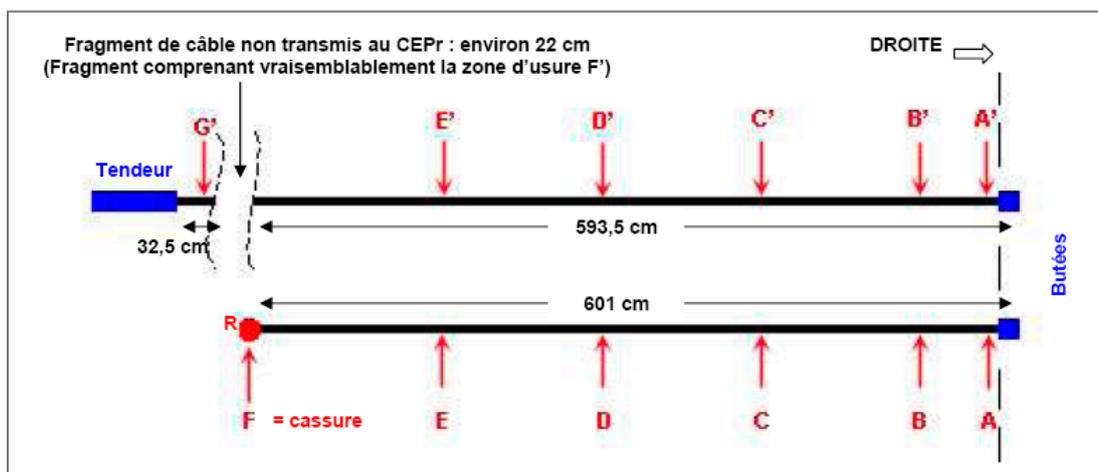
Le schéma suivant situe les usures observées sur les câbles :

Les usures constatées sur les câbles inférieur et supérieur sont situées rigoureusement aux mêmes distances des butées et présentent les mêmes aspects.

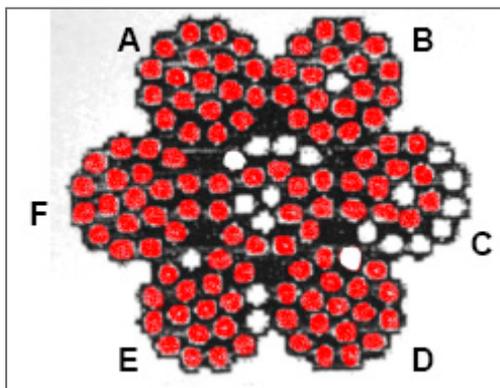
Sur le schéma en coupe ci-dessous (torons repérés arbitrairement de A à F), les fils rompus au droit d'une usure sont repérés en rouge, soit 113 fils sur un total de 133. Ces usures se caractérisent par la formation de méplats, avec des traces de frottement parallèles à l'axe du câble.

Les vingt autres fils se sont rompus statiquement en traction avec une striction des fils au droit de leur plan de rupture. Plusieurs d'entre eux, appartenant au toron C, présentent des usures en arrière de leur cassure. Ces usures sont du

même type que celles relevées au droit des cassures.
