## ACCIDENT

7 mai 2005 - avion immatriculé F-GTZX

<b>Evénement :</b>	atterrissement dur.
<b>Cause identifiée :</b>	technique de rattrapage d'un arrondi manqué non maîtrisée.
<b>Cause probable :</b>	appréciation erronée de la hauteur lors de l'arrondi.

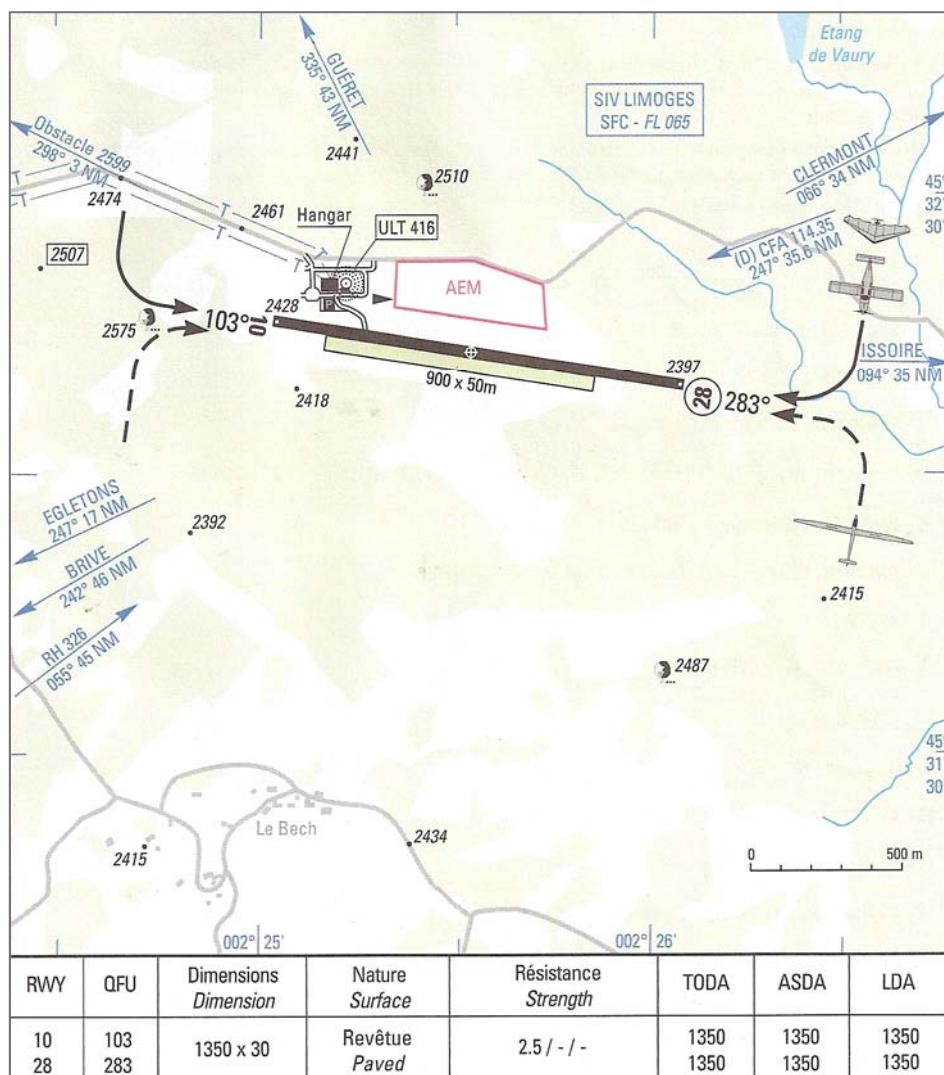
Le pilote atterrissait pour la première fois à Ussel. L'appréciation de ses repères lors de l'arrondi a pu être perturbée par la visualisation de la piste dont la pente est descendante (voir carte d'atterrissage à vue ci-après).
