BERICHT ÜBER DIE UNTERSUCHUNG DES FLUGZEUGUNGLÜCKS AF 447 AM 1. JUNI 2009

BESONDERES VORWORT FÜR DIE DEUTSCHE MITTEILUNG

ABLAUF DES FLUGS

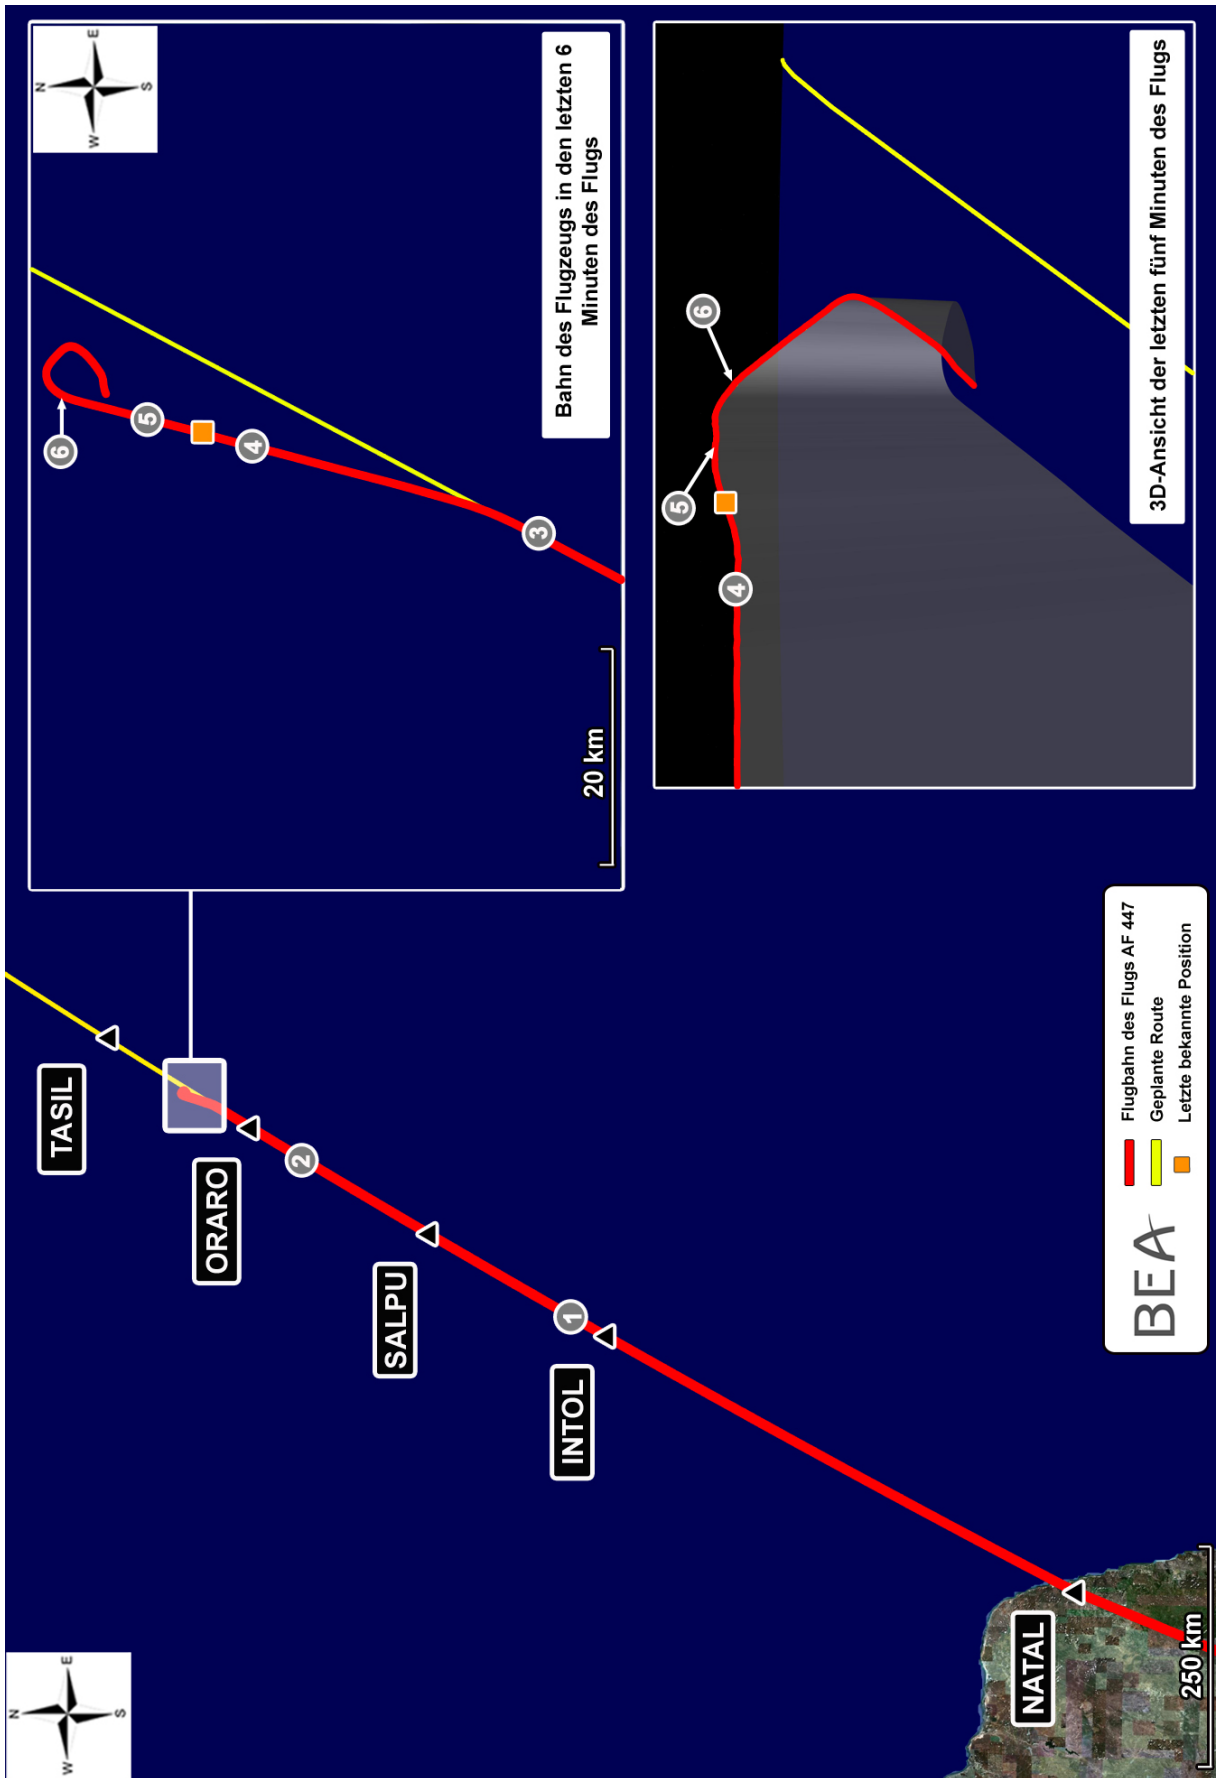
- die Steuerungen des PF bestanden hauptsächlich in einem Hochziehen des Flugzeugs (Pitch-up);
 - der Abstieg dauerte 3 Minuten und 30 Sekunden; das Flugzeug blieb während dieser Zeit im Stall-Zustand (Überziehen). Der Anstellwinkel erhöhte sich und blieb bei über 35 Grad;

- die Triebwerke funktionierten und reagierten immer auf die Steuerungen der Besatzung;
- Die letzten aufgezeichneten Werte waren eine Neigung von 16,2 Grad hochgezogen, ein Rollwinkel von 5,3 Grad nach links und eine vertikale Geschwindigkeit von 10.912 ft/min.
