## ÉTUDE FEU - OXYGÈNE EN COCKPIT

### Contexte

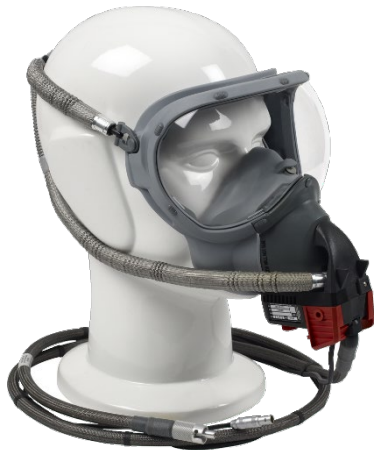
*Masque à oxygène (à mise en place rapide)*

En cas de dépressurisation ou de présence de fumée, les pilotes peuvent avoir besoin d'utiliser de l'oxygène. Pour cela, ils disposent de masques à pose rapide rangés dans des boîtes de rangement sur les côtés du cockpit.

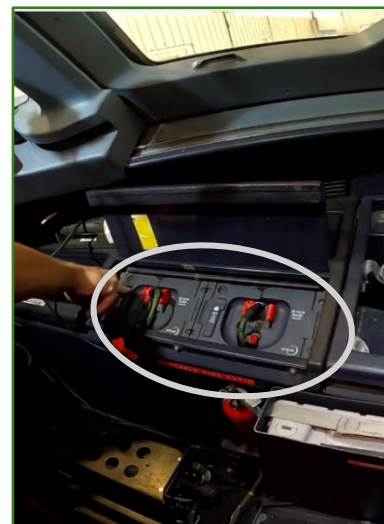
*Boîtes de rangement des masques à oxygène sur avion de transport commercial*

Les résultats principaux montrent qu'une source de chaleur dans la boîte de rangement du masque (dans un environnement potentiellement enrichi en oxygène), ou à l'intérieur même du système de distribution peut conduire à un feu entraînant la rupture des flexibles d'alimentation et donner lieu à un feu alimenté par de l'oxygène sous pression, feu qui devient difficilement maîtrisable. Le bruit produit est alors comparable à celui d'un chalumeau.
