Bureau Enquêtes-Accidents

R A P P O R T P R E L I M I N A I R E

*relatif à l'accident survenu le 12 novembre 1999
en approche sur l'aérodrome de Pristina
à l'ATR 42-300 immatriculé F-OHFV
exploité par la compagnie Si Fly*

F-FV991112P

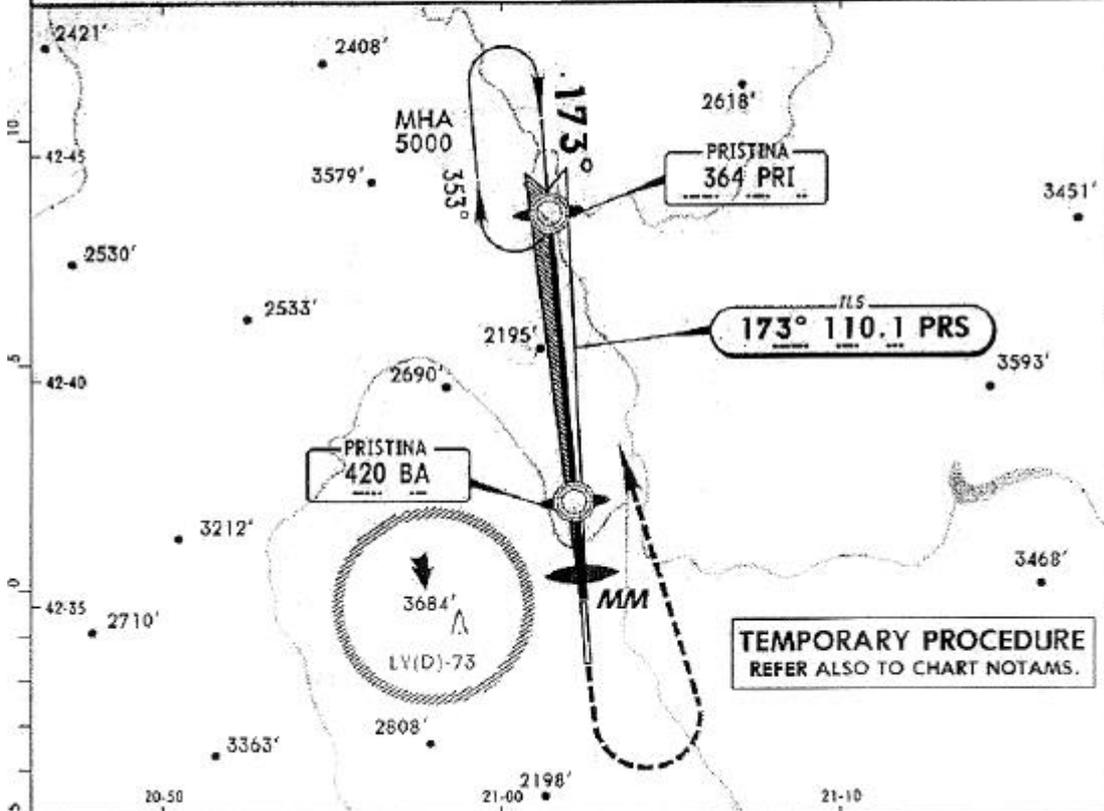
MISSED APCH: Climb STRAIGHT AHEAD to 2450', then turn LEFT to PRI NDB climbing to 5000' and hold.

Alt Sel: hPa Rwy Elev: 64 hPa Trans level: By ATC Trans alt: 10000' (8212')

TEMPORARY PROCEDURE
REFER ALSO TO CHART NOTAMS.

que pour la piste 17. La procédure d'approche nécessite des minima de 2500 mètres de visibilité et 600 ft de DH. L'approche sans G/S n'est pas autorisée. Quand les conditions le permettent, on peut effectuer une approche à vue. En cas d'indisponibilité de la surveillance radar, l'approche ne se fera que s'il est possible d'effectuer une arrivée A VUE.

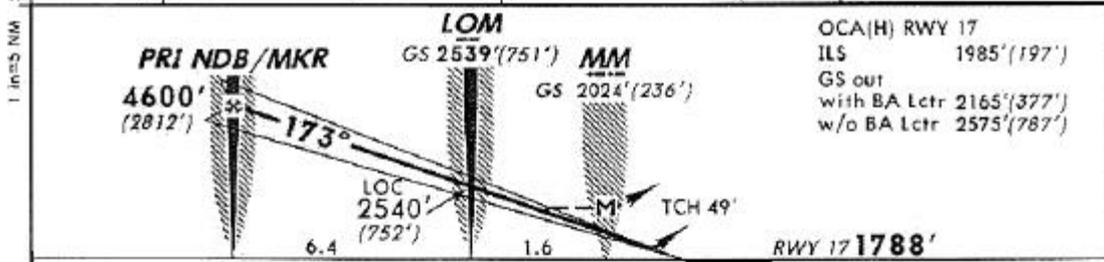
Grnd speed-Kts	70	90	100	120	140	160	ALS VASI VASI	2450'
ILS GS 3.00° or LOC Desc Grad	5.2%	377	485	539	647	755

STRAIGHT-IN LANDING RWY 17 CAT A: Missed apch climb grad min 2.8%				CIRCLE-TO-LAND Not Authorized at NIGHT and West of apt			
ILS LOC (GS out)				DA(H) 1988' (200')			
with BA Lctr		w/o BA Lctr		DA(H) 2170' (382')		DA(H) 2580' (792')	
FULL	ALS out	ALS out	ALS out	Max Kts	MDA(H)		
A	1200m	2400m	2400m	100	2630' (842')	2400m	
B			2800m	135	2630' (842')	2600m	
C			4400m	180	2630' (842')	4400m	
D			2800m	4800m	205	2630' (842')	5.2km

MM out: NOT AUTHORIZED.
CHANGES: Temporary procedure. © JEPPESEN SANDERSON, INC., 1999. ALL RIGHTS RESERVED.
