**ACCIDENT****survenu à l'ULM identifié D-MSHO**

| <b>Evénement :</b> | perte de puissance moteur en montée initiale, atterrissage en campagne manqué. |

| <b>Aéronef :</b> | ULM C.A.L. Aviation Fascination D4, moteur Rotax 912 UL. |

## accident du C.A.L. Aviation identifié D-MSHO

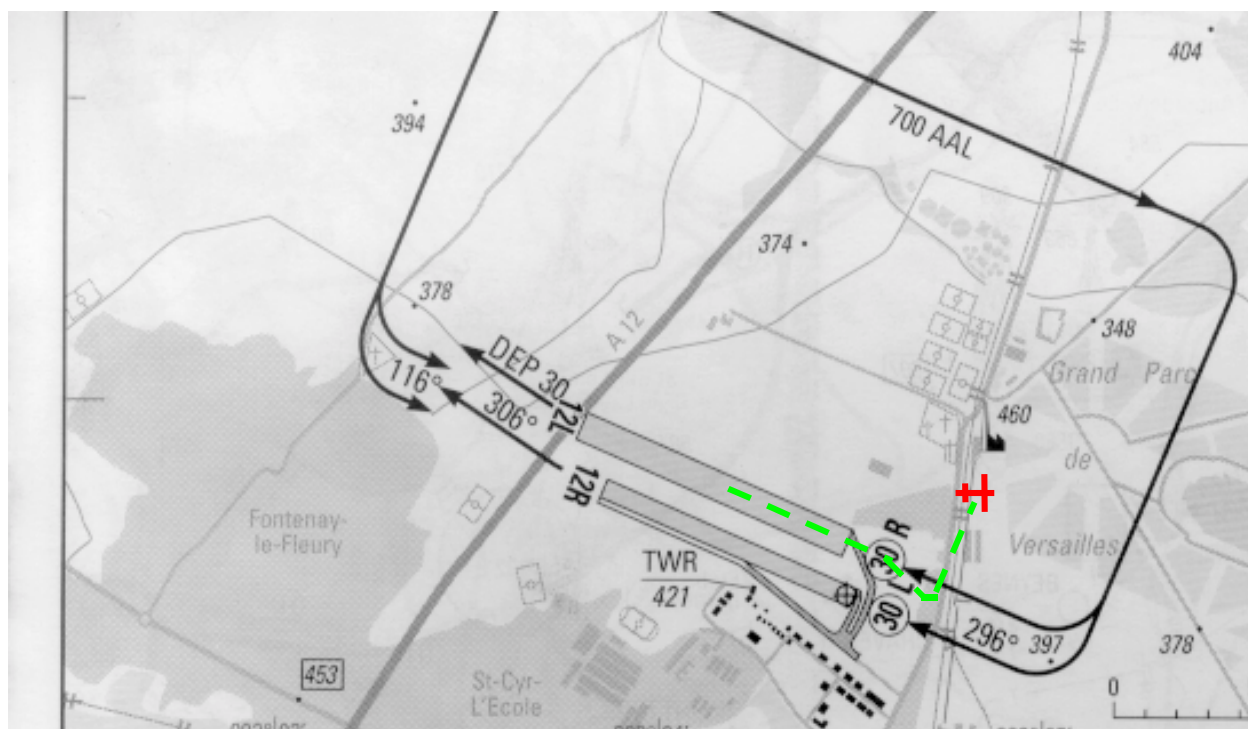
--- trajectoire estimée

+ lieu de l'impact

Le pilote décolle de l'aérodrome de Saint-Cyr-l'Ecole pour un vol local au cours duquel il montre à son passager les performances de son appareil. Ils effectuent un vol d'environ une demi-heure et reviennent vers l'aérodrome pour y pratiquer quelques touchés-décollés en piste 12 L. Après un touché un peu avant la mi-piste ils décollent à nouveau. A faible hauteur, alors qu'il survole l'extrémité de la piste, le pilote perçoit une importante diminution de la puissance du moteur. Il exclut un atterrissage dans l'axe compte tenu de la présence d'obstacles. Il vire à droite et décide de se poser dans un champ mais il se rend compte qu'il est occupé par un engin agricole. La puissance du moteur augmente alors, incitant le pilote à virer à gauche pour revenir atterrir en piste 30 R. Confronté à une nouvelle baisse de régime du moteur, le pilote arrête son virage et se prépare à un atterrissage en campagne. A quelques mètres du sol, l'ULM décroche et s'écrase. Il commence à s'enflammer pendant que les occupants sortent du cockpit.
