## **ACCIDENT**

### ***survenu au planeur motorisé immatriculé D-KSVT***

**Aéronef :** planeur motorisé Stemme S10VT.

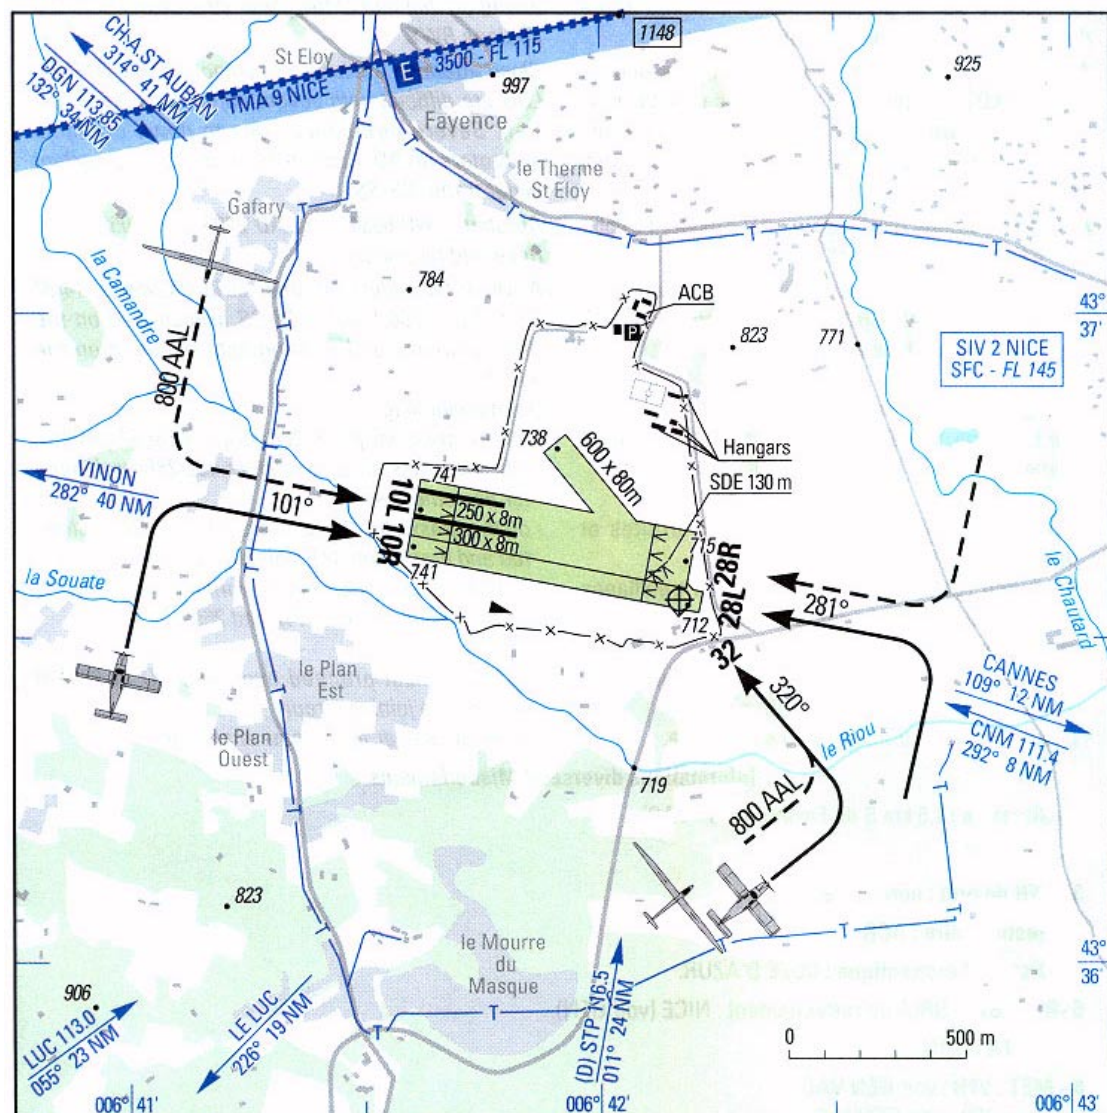
# ATTERRISSAGE A VUE Visual landing

| RWY | QFU | Dimensions<br>Dimension | Nature<br>Surface | Résistance<br>Strength | TODA | ASDA | LDA |
| 10R<br>28L | 101<br>281 | 830 x 50 | Non revêtue<br>Unpaved | - | 830<br>830 | 830<br>830 | 725<br>690 |
| 10L<br>28R | 101<br>281 | 800 x 160 | Non revêtue<br>Unpaved | - | 800<br>800 | 800<br>800 | 695<br>680 |
