Rapport

Accident survenu le **24 novembre 2001**
à **Chézy (03)**
à l'**avion Beechcraft 200**
immatriculé **F-GDLE**

Bureau d'Enquêtes et d'Analyses
pour la sécurité de l'aviation civile

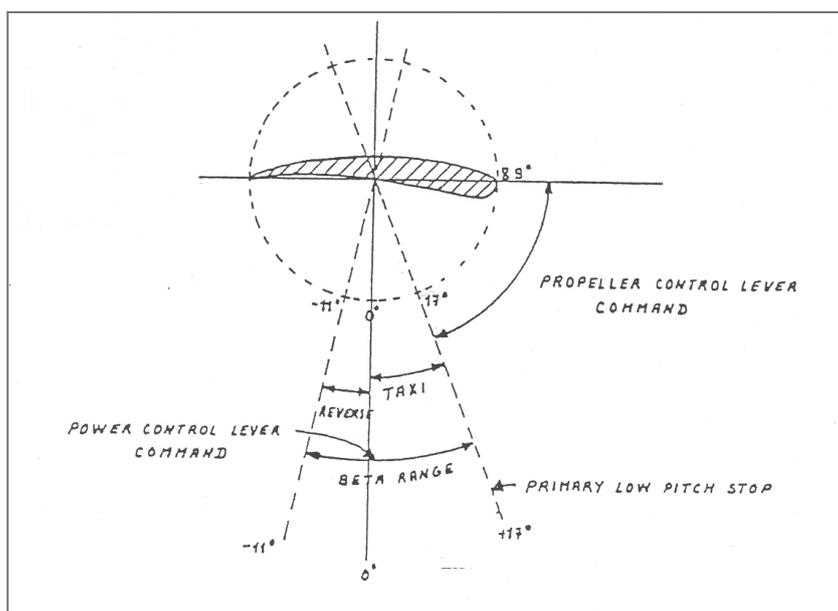
La plage comprise entre $+ 17^\circ$ et 0° (*beta taxi*) est en général utilisée pour le roulage.

La plage comprise entre 0° et $- 11^\circ$ (*beta reverse*) est utilisée au sol, pour réduire la vitesse lors du roulement à l'atterrissage.

Remarque : la plage de fonctionnement *beta* est exclusivement destinée aux évolutions au sol. Il est possible, lors du roulage à faible vitesse, d'obtenir des tractions faibles voire nulles ainsi qu'un effet *reverse* lors du roulement à l'atterrissage.

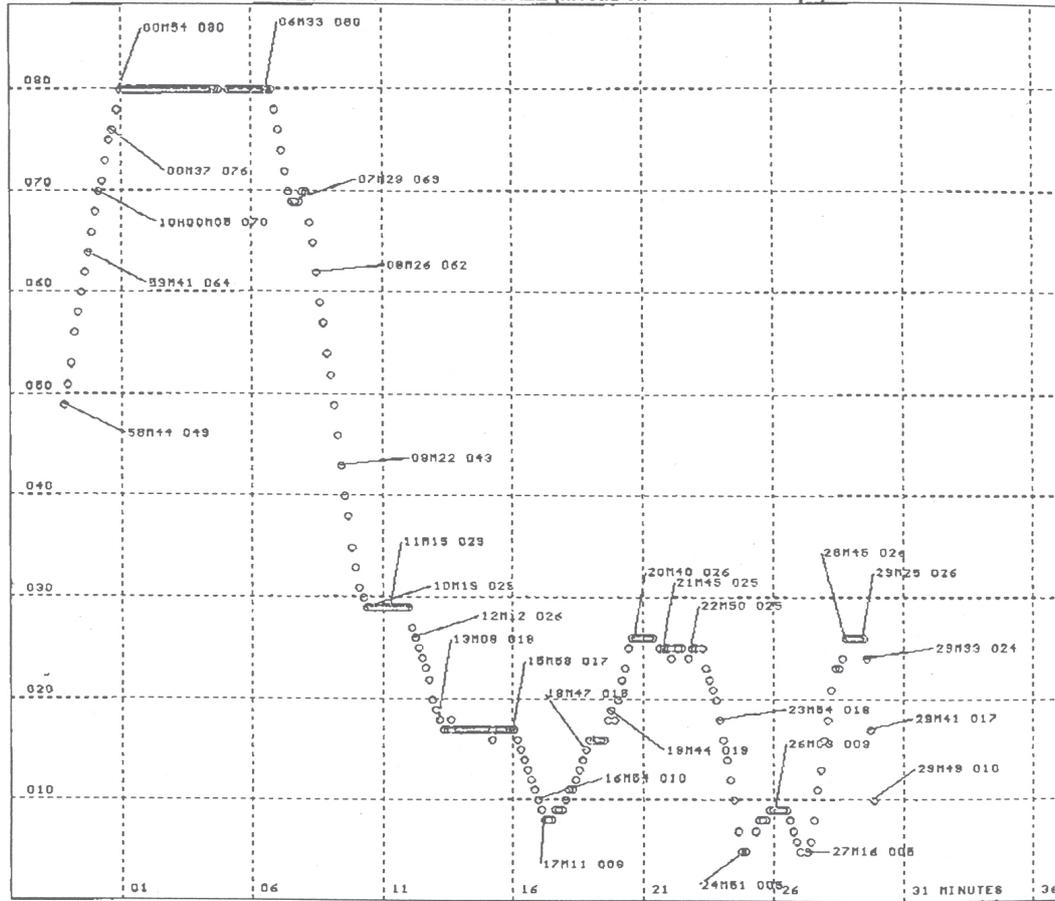
TRAJECTOGRAPHIE VERTICALE (niveau en fonction du temps)

radar asterix de NEVERS unité X,Y: 1/64°NM

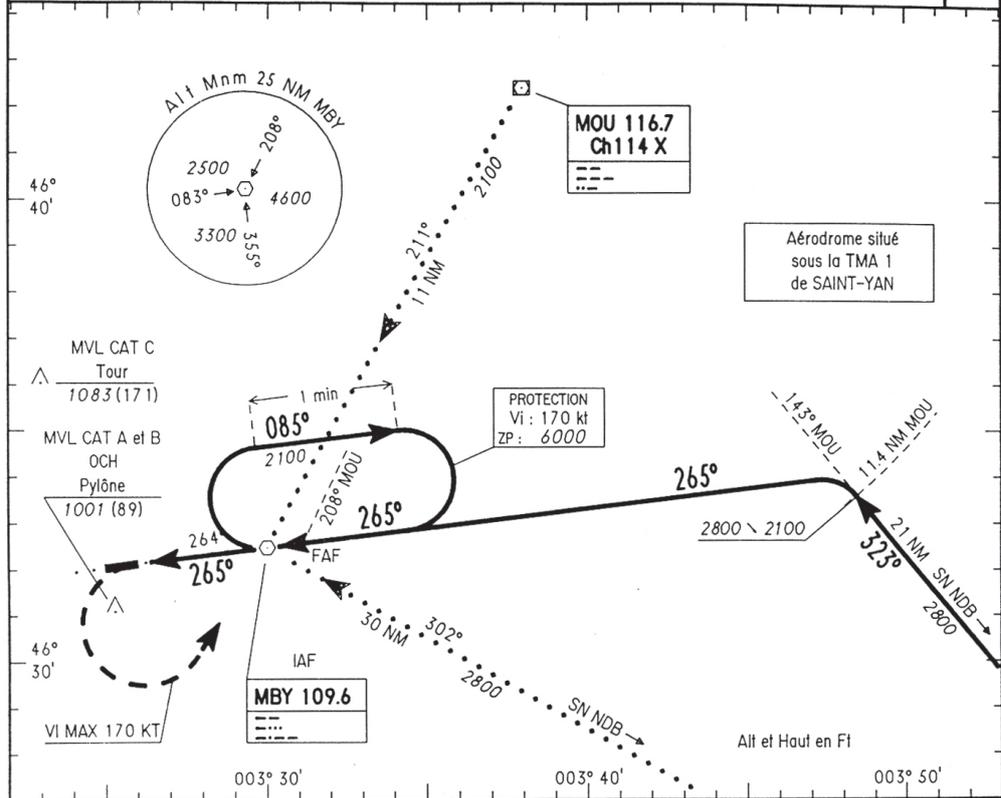
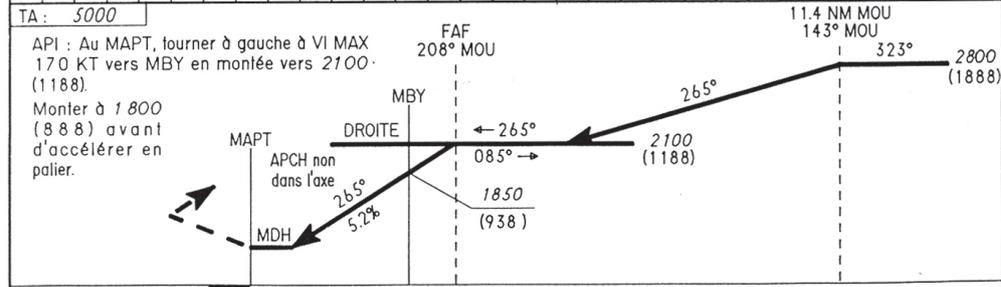
Procédure VOR

APPROCHE AUX INSTRUMENTS Cat. A B C

Seuil ← (NM) 2.8 3.6 15.2
Minimums standard : distances verticales en pieds, VH en mètres Réf Haut : Alt Ad
