## ACCIDENT

### survenu à l'avion immatriculé F-GAOU

<b>Événement :</b>	sortie latérale de piste à l'atterrissage.
<b>Cause identifiée :</b>	confusion dans l'action des commandes.

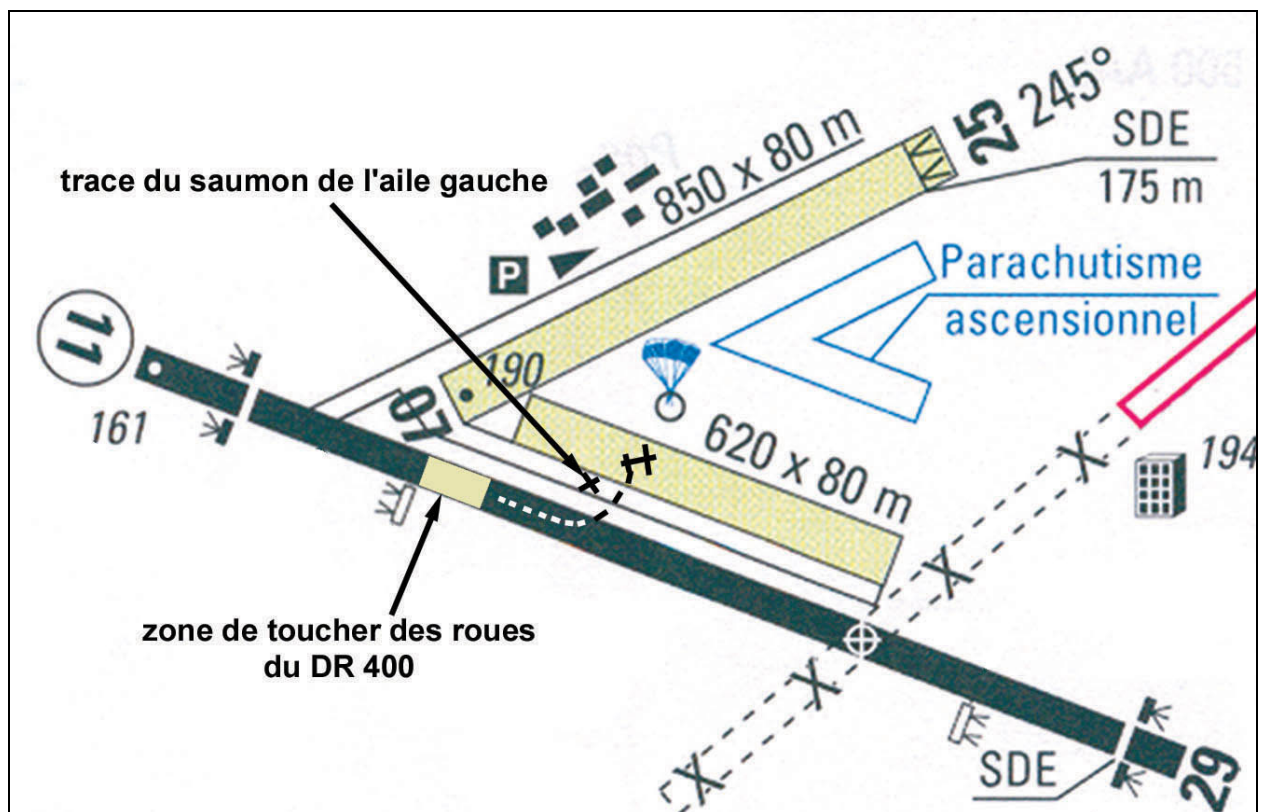
En provenance de Lille Lesquin, le pilote atterrit sur la piste 11 (voir carte page suivante). Peu après le touché de la roue du train avant, l'avion quitte l'axe de piste et se déporte vers la gauche. Il décolle depuis la piste parallèle en herbe selon une trajectoire orientée d'environ quarante cinq degrés à gauche de l'axe de piste. L'avion vole quelques instants à quelques mètres de hauteur. Il s'incline à gauche, avant de décrocher sur l'aile droite et heurter violemment le sol.
