## ACCIDENT

### survenu à l'avion immatriculé F-BJCL

| <b>Événement :</b> | sortie latérale de piste à l'atterrissage. |
| <b>Cause probable :</b> | actions inappropriées sur les commandes par vent de travers irrégulier. |

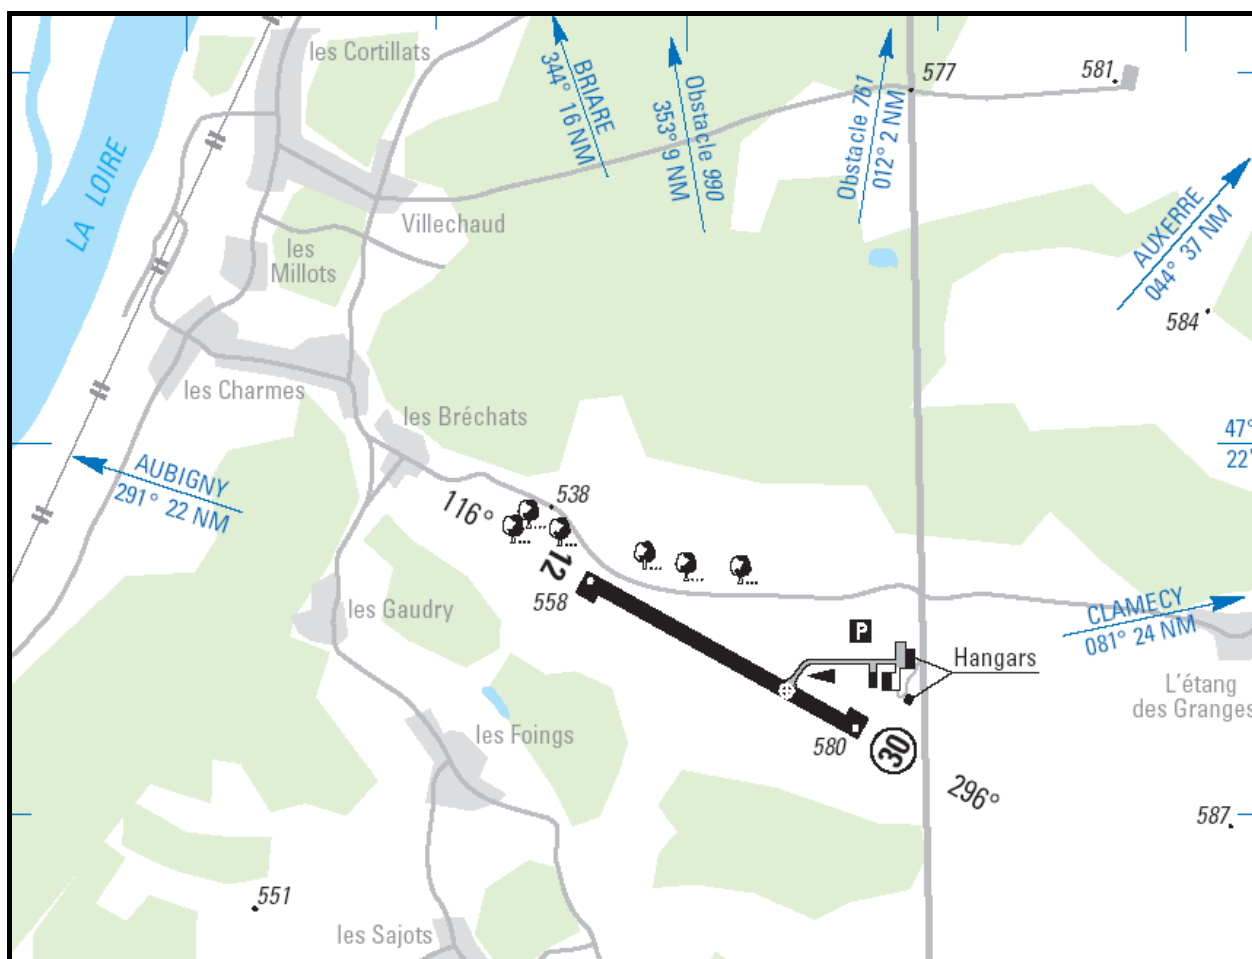
Sur la carte d'approche à vue de l'aérodrome, les consignes particulières précisent que "par vent d'est (12 à 15 kt) à l'atterrissage au QFU 12, risque de rabattants peu avant le seuil".

Le pilote, propriétaire de l'avion, décolle de l'aérodrome de Pithiviers (45) à destination de Cosne-sur-Loire ( voir carte VAC page suivante) dans le but d'effectuer une opération de maintenance sur son avion. Il explique qu'il s'intègre dans le circuit de piste "main gauche" pour atterrir en piste 12, après avoir constaté que la manche à air indiquait un vent faible de secteur sud-est. Il se présente en finale sur l'axe de la piste sans noter de dérive. En courte finale, estimant que la vitesse de l'avion est élevée et que la distance de roulement nécessaire à l'atterrissage sera trop importante, il remet les gaz. Après une deuxième finale stabilisée et toujours sans correction de dérive, il réduit complètement les gaz à l'arrondi. L'avion atterrit au début de la piste. Aussitôt, l'aéronef dévie fortement vers la droite. Le pilote tente de contrer l'embarquée de l'avion à l'aide du palonnier mais son action reste sans effet. Il décide de remettre les gaz pour redécoller. L'avion sort de la piste par la droite avec un angle de soixante-dix degrés par rapport à l'axe, heurte un fossé situé à une quarantaine de mètres, poursuit sa course sur le ventre et s'arrête contre un talus.
