Rapport

Accident survenu le **12 avril 2003**
sur l'**aérodrome de Tarbes Laloubère (65)**
à l'**hélicoptère EC-120B**
immatriculé **F-GKHH**
exploité par **Pyrénées Transport Hélico**

Erratum au rapport concernant l'accident survenu le 12 avril 2003 sur l'aérodrome de Tarbes Laloubère (65) à l'hélicoptère EC-120B immatriculé F-GKHH, exploité par Pyrénées Transport Hélico

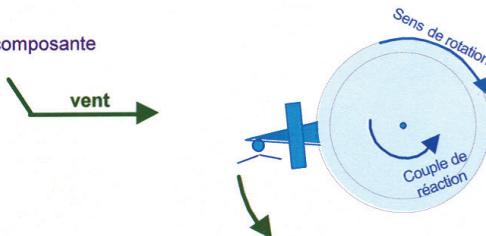
N'oubliez pas qu'un départ en **rotation à gauche** peut amener l'hélicoptère à amorcer un taux de rotation élevé, si l'on ne réagit pas très rapidement par action **complémentaire** appropriée sur les palonniers.

Dans une rotation rapide vers la gauche, si le Pilote tente de contrer cette rotation par une action du palonnier à droite jusqu'à une position correspondante à celle du vol en stationnaire, aucune décélération sensible ne sera appliquée à l'appareil !

Dans cette situation, une **action immédiate et d'amplitude importante** sur le palonnier droit doit être entreprise et maintenue pour arrêter la rotation à gauche. **Ne pas hésiter à aller jusqu'à la butée à droite**.

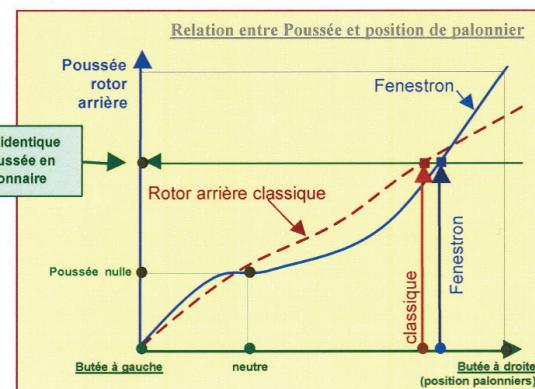
Position des palonniers en vol de croisière

Pour la même valeur de poussée, nécessaire au vol stationnaire, le Fenestron demande un petit peu plus de pied à droite.

Mais en stationnaire, une même variation de position de palonniers aura un effet plus important avec le Fenestron qu'avec le rotor classique.

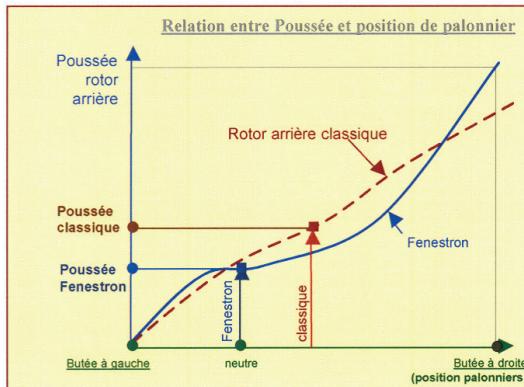
En vol de croisière, le rotor classique fournit une poussée qui s'ajoute à l'effet du profil de sa dérive verticale, pour maintenir un dérapage nul.

Pour le Fenestron, la carène ayant un effet plus important de part sa grande surface, la poussée à fournir par le rotor arrière est inférieure.

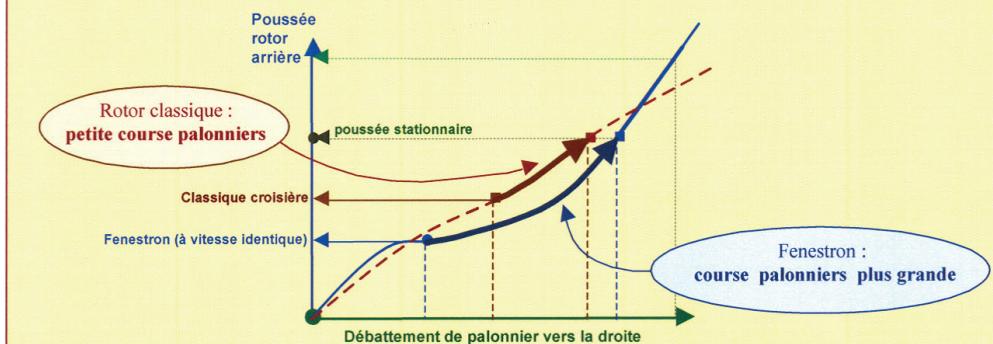
Comparatif Poussée-position palonniers du vol de croisière vers le stationnaire

Passage du vol en croisière vers le stationnaire

Avec un Fenestron, pour passer du vol en croisière vers le stationnaire, se préparer à un déplacement important du pied vers la droite.

Un déplacement de pied insuffisant conduirait à générer une rotation à gauche de l'appareil à l'approche du stationnaire.

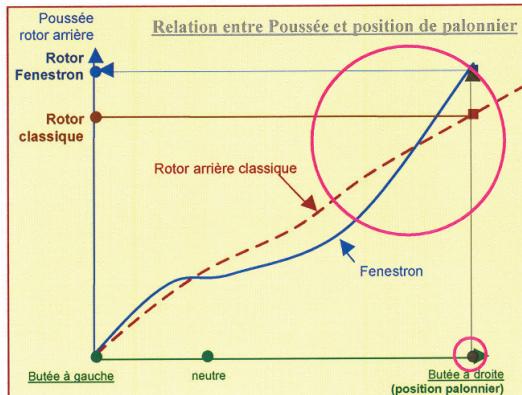
Pour arrêter une rotation à gauche, volontaire ou non, ne pas hésiter à aller jusqu'à la butée palonnier à droite !

On remarque que, à l'approche de la butée de pied à droite, l'efficacité du Fenestron est très importante (pente de la courbe).
