# **R**apport

Accident survenu le **24 septembre 2003**  
à **La Guinguette (71)**  
au **MCR Club**  
immatriculé **F-PIUT**  
exploité par l'**aéroclub du Morvan**

**BEA**

Bureau d'Enquêtes et d'Analyses  
pour la sécurité de l'aviation civile

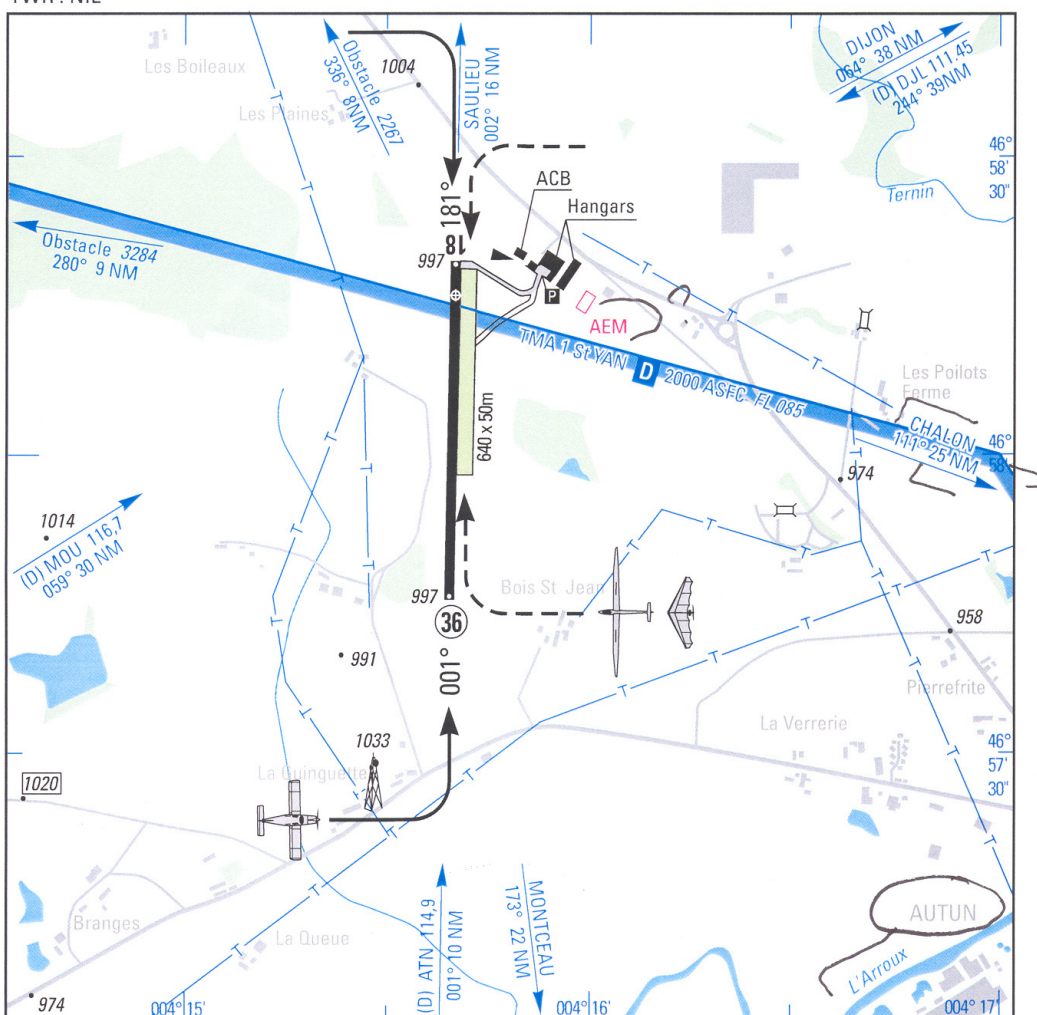
**01 AUTUN BELLEVUE LFQF**

L'aérodrome d'Autun est un aérodrome non contrôlé ouvert à la circulation aérienne publique. Il ne dispose pas de service d'information de vol.

| RWY | QFU | Dimensions<br>Dimension | Nature<br>Surface | Résistance<br>Strength | TODA | ASDA | LDA |
| 36 | 001 | 1050 x 30 | Revêtu | 5 TRSI | 1050 | 1050 | 1050 |
| 18 | 181 | | Paved | | 1050 | 1050 | 1050 |

**Aides lumineuses : Gooseneck**

Les installations du club sont proches du seuil 18.

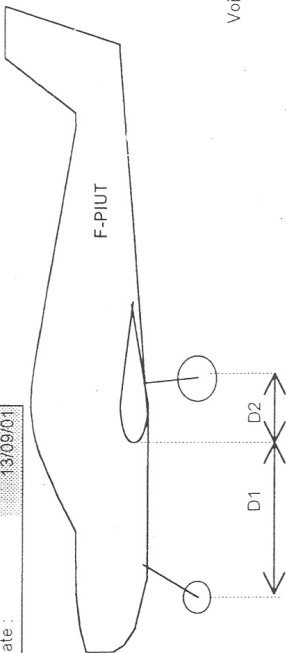
MCR CLUB N°158 IUT du Creusot

Rotax 912UL N° 4404117  
EVRA 156-178-106 N° 5744

Voie du train 1810 mm
