INCIDENT

survenu à l'avion immatriculé F-GTZY

| Événement : | sortie longitudinale de piste pendant un exercice de posé-décollé. |

| Aéronef : | avion Robin DR 400-160. |

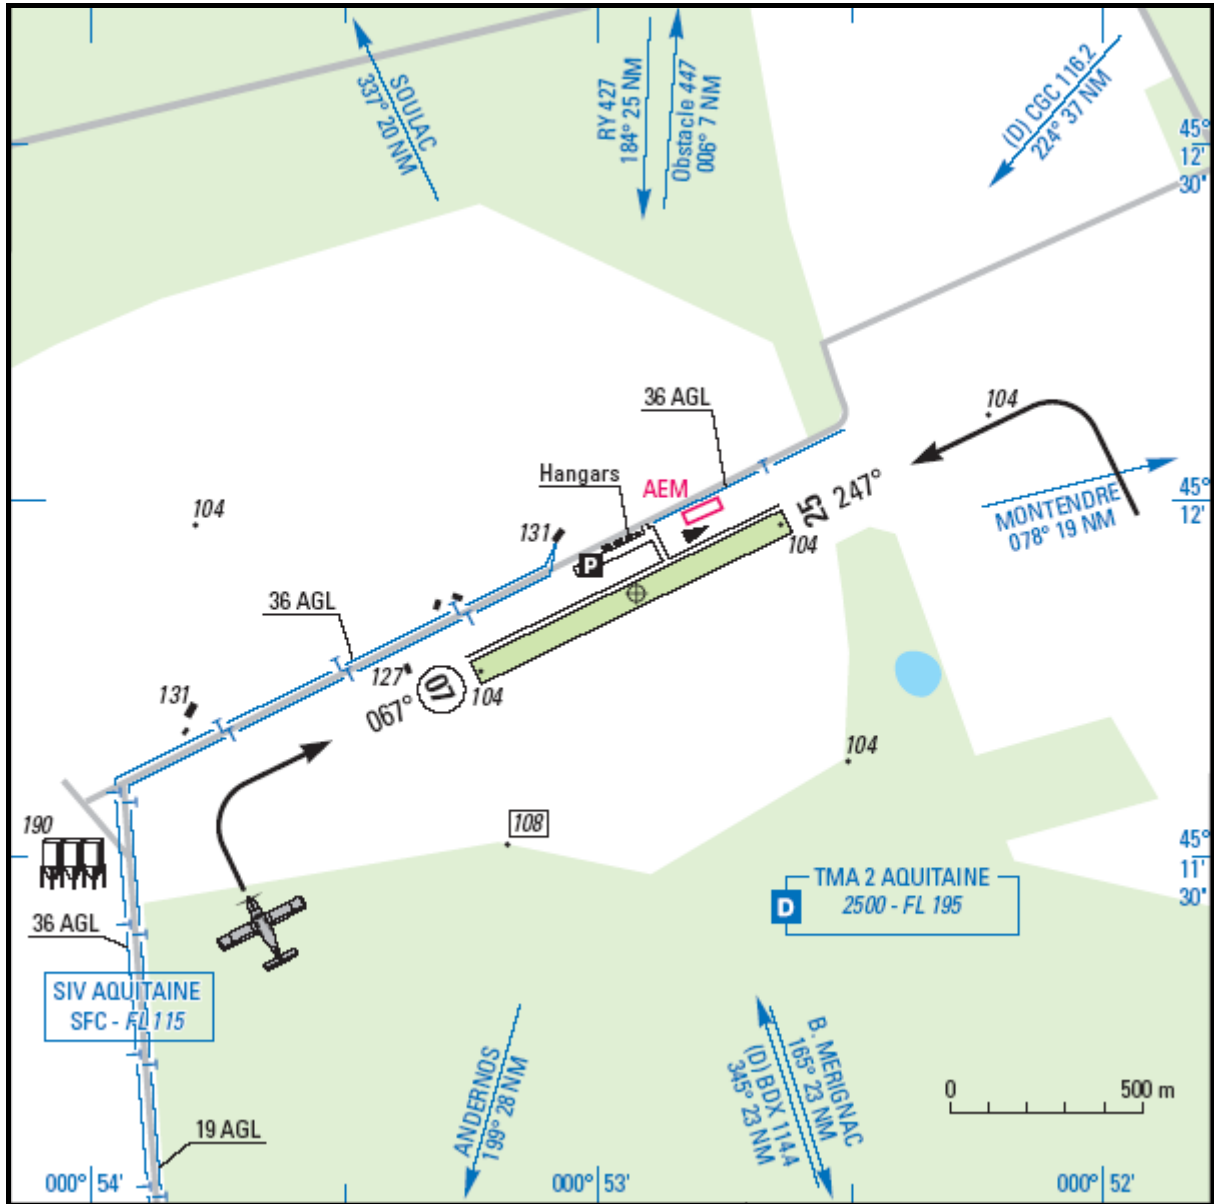
carte VAC de l'aérodrome de Lesparre

| Lieu : | AD Lesparre (33), piste 07 non revêtue, longueur : 900 m, LDA = TODA : 900 m. |
