## ACCIDENT

1<sup>er</sup> février 2004 - avion immatriculé F-WRCE

| <b>Événement :</b> | arrêt du moteur en montée initiale, tentative de demi-tour, collision avec un bâtiment. |

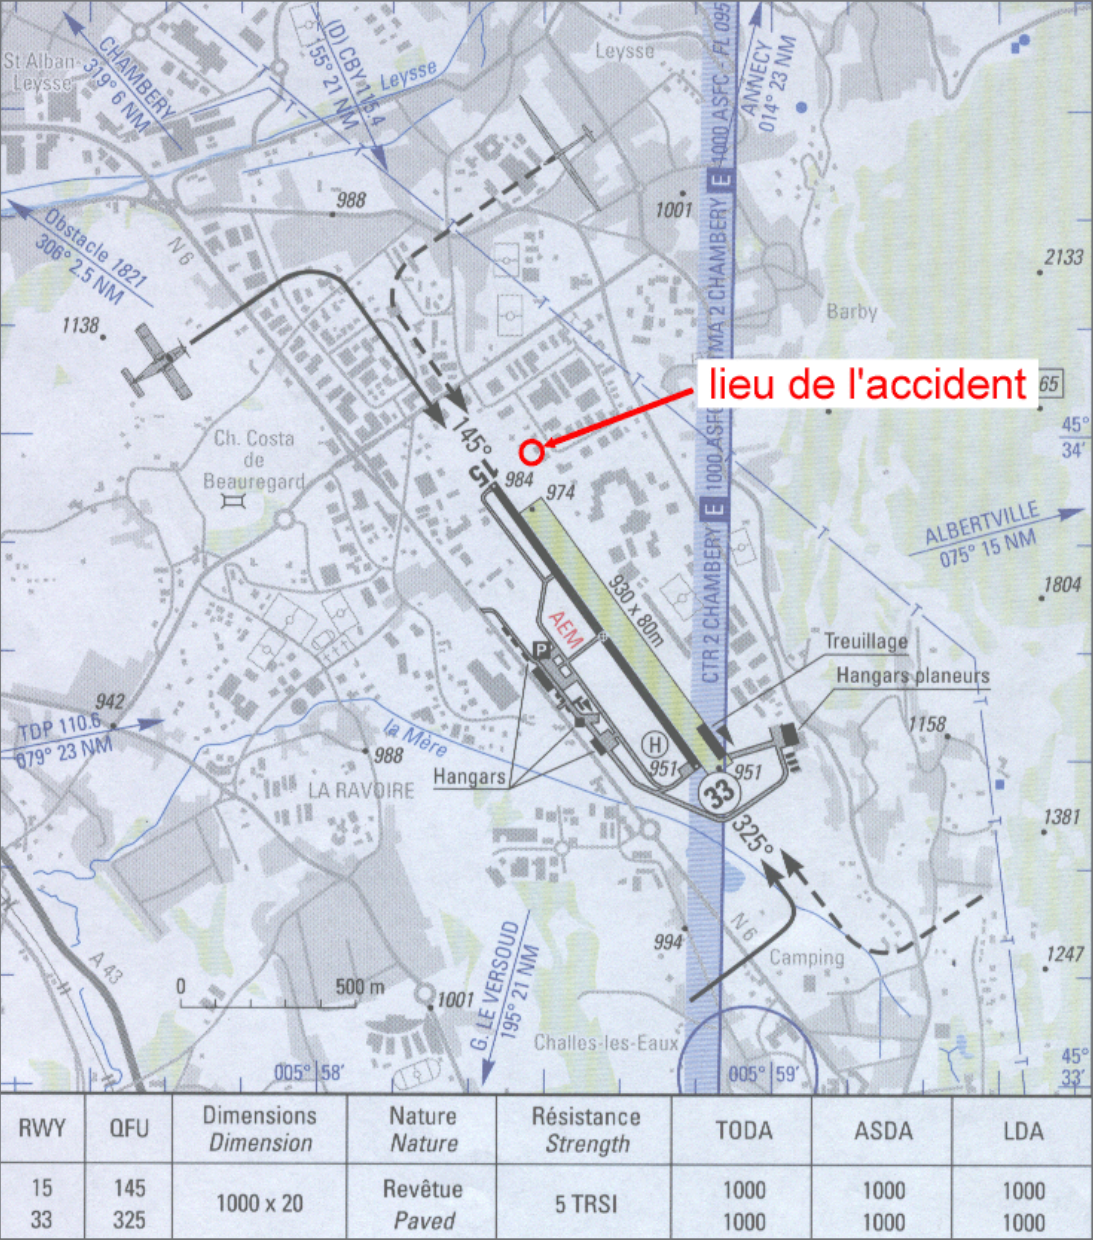
extrait de la carte d'atterrissage à vue  
de l'aérodrome de Chambéry Challes-les-Eaux

Lorsque le moteur s'est arrêté, l'avion était trop haut pour atterrir sur la longueur de piste restante. L'environnement constitué de bâtiments industriels dans la zone au nord de l'aérodrome était défavorable à un atterrissage d'urgence. La faible hauteur de l'avion ne permettait pas au pilote d'effectuer un demi-tour puis de rejoindre la piste.
