## ACCIDENT

### *survenu à l'avion immatriculé F-GIYV*

| <b>Aéronef :</b> | avion EADS SOCATA MS 894 A "Rallye Minerva". |

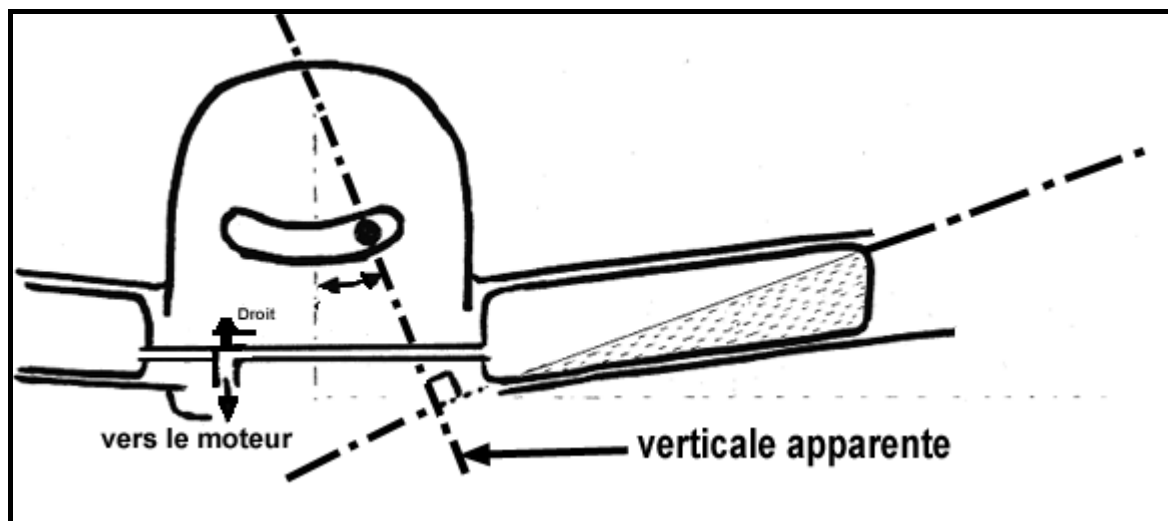
Sur un avion monomoteur, il y a risque de désamorçage du circuit carburant lorsque la bille se trouve du côté du réservoir sélectionné.

Aucune mise en garde concernant le risque de désamorçage durant un vol dissymétrique n'est portée à la connaissance des utilisateurs dans le manuel de vol.
