## ACCIDENT

10 octobre 2006 - avion immatriculé N3103L

| <b>Événement :</b> | décrochage en courte finale, atterrissage dur. |

**Aéronef :** avion Beechcraft 200 « King Air ».

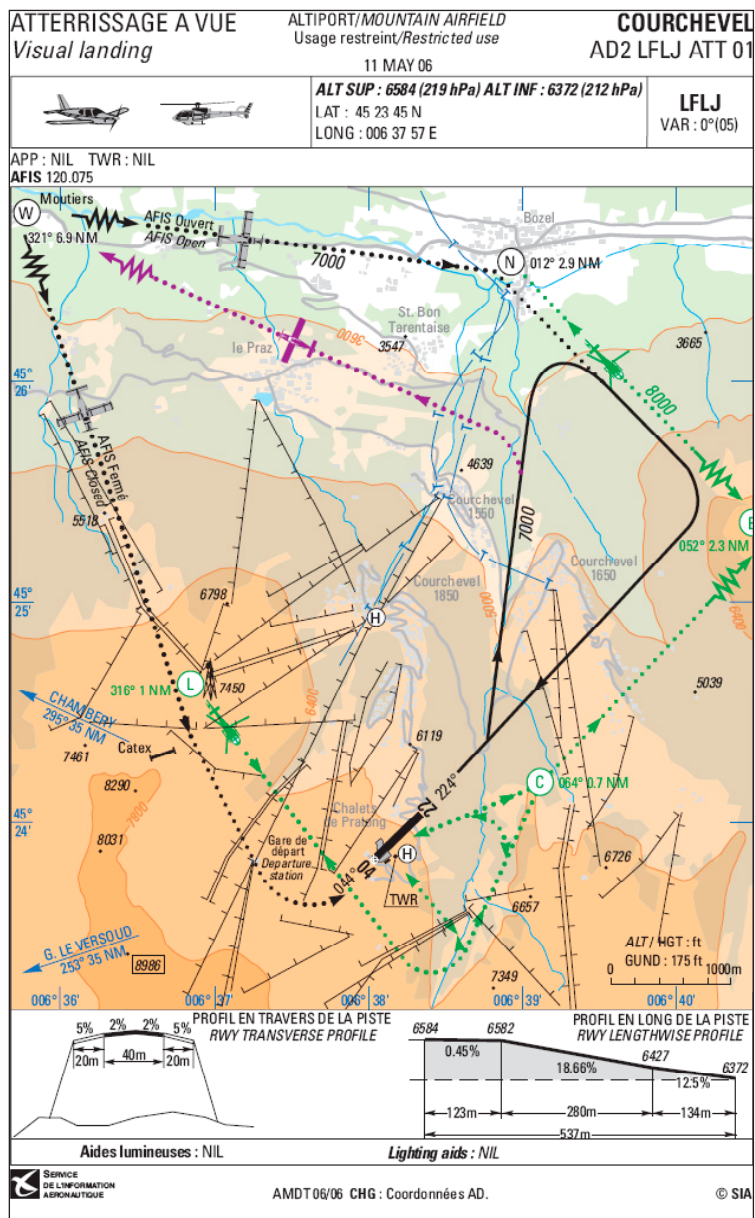
Carte d'atterrissage à vue de Courchevel

**Lieu :** altiport Courchevel (73), piste 22 revêtue.
