RAPPORT

Accident survenu le 23 août 2009 à l'avion immatriculé D-GLBA

Evénement :	atterrissage dur hors piste après une approche monomoteur à la suite de l'arrêt du moteur droit.
Cause probable :	manipulation involontaire de la manette de puissance du moteur gauche lors de finale.

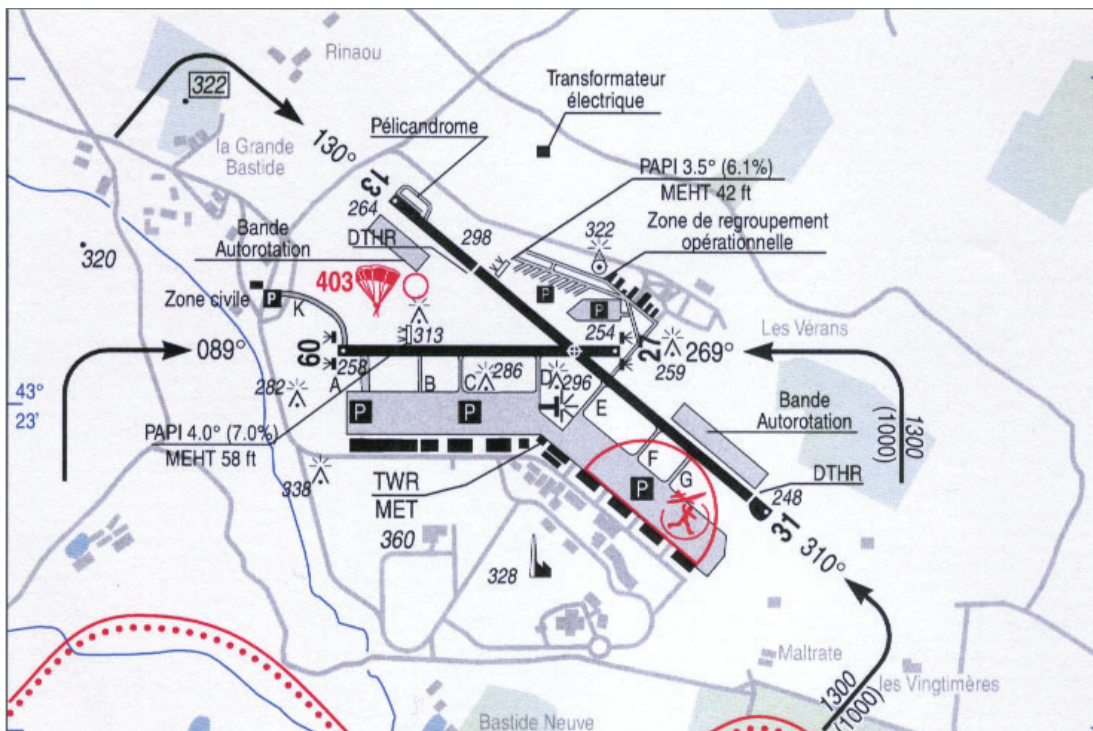
extrait de la carte d'atterrissage à vue de l'aérodrome du Luc

Le contrôle d'aérodrome du Luc étant fermé, le pilote effectue une reconnaissance et se positionne en branche vent arrière au sud de la piste 13 (voir carte d'atterrissage à vue ci-après). A cet instant, le moteur gauche perd environ quatre-vingt-dix pour cent de sa puissance. Le pilote affirme qu'il n'a pas déplacé la manette des gaz. Il décide de raccourcir le circuit d'aérodrome pour atterrir sur la piste 09. En dernier virage, il a l'impression de subir les effets d'un cisaillement de vent et atterrit durement à droite de la piste. Le train droit se plie. L'avion dérape, revient sur la piste puis s'immobilise après avoir parcouru environ deux cents mètres.
