ACCIDENT

22 mars 2009 - avion immatriculé F-GJDH

Evénement :	décrochage lors d'une remise de gaz, collision avec des arbres et incendie.
Cause identifiée :	décision tardive de remettre les gaz.

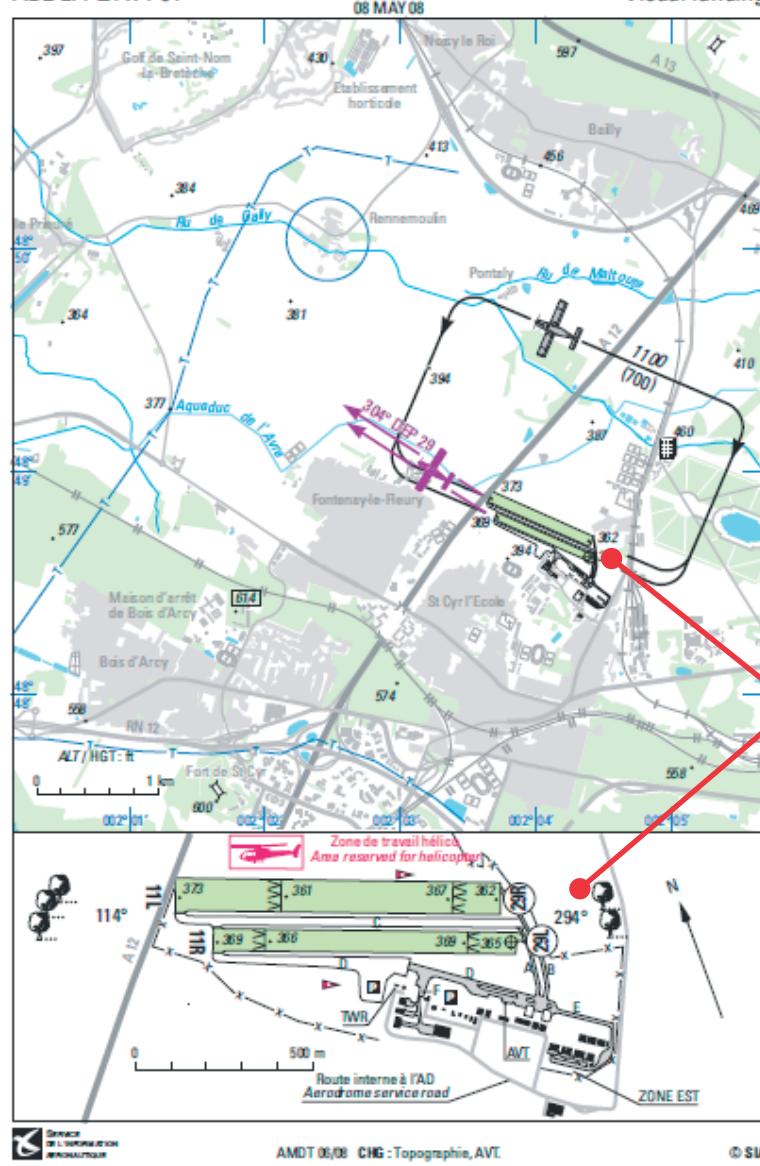
SAINT CYR L'ECOLE
AD2 LFPZ ATT 01

ATERRISSAGE A VUE *Visual landing*

extrait de la carte d'atterrissement à vue de l'aérodrome de Saint-Cyr-l'Ecole
