# Rapport

Incident grave survenu le **23 septembre 2009**  
sur l'**aérodrome Paris Charles de Gaulle (95)**  
à l'**Airbus A 319-111**  
immatriculé **F-GRHU**

**BEA**

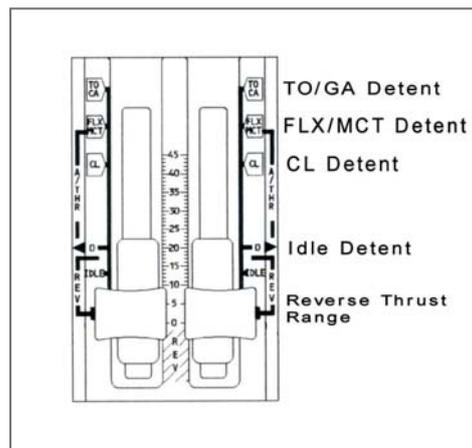
A la remise des gaz, si les manettes de poussée ne sont pas amenées dans le cran TOGA, aucun changement de mode ne se produit. En particulier, la barre horizontale de guidage va suivre le plan défini par le mode de descente engagé. Il n'y a aucun changement du FMA.

La documentation (FCOM, Manex) indique que « lorsqu'un AP est activé avec au moins un FD actif, l'AP s'engage dans les modes déjà actifs au FD ».

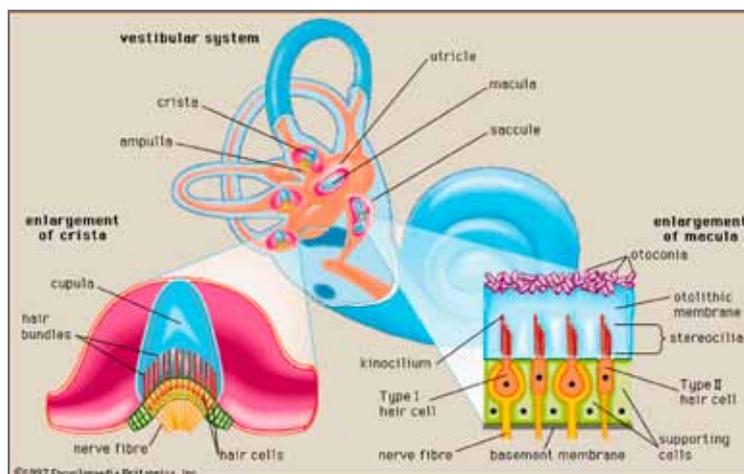
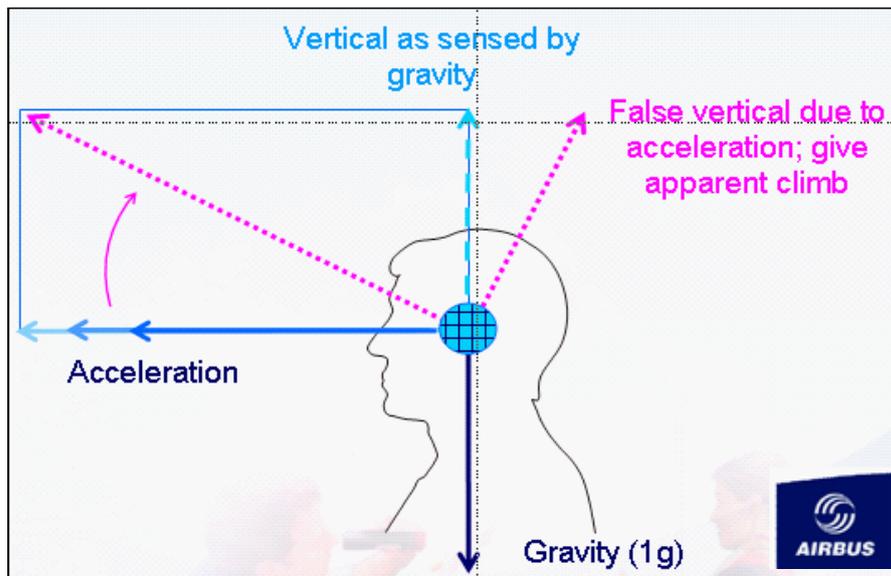
### 1.5.2 Illusions sensorielles

L'accélération longitudinale va déclencher la cupule et les cils vers l'arrière entraînant une fausse référence de verticale. Ce mouvement se traduit par une sensation de cabré plus importante. Le risque est de vouloir réduire cet angle par une action en contre à piquer. Le simulateur (FFS par exemple) ne traduit pas exactement les accélérations subies en vol et il n'existe pas d'entraînement spécifique à l'identification de ce phénomène dans l'aviation civile. Seul le pilotage aux instruments permet de ne pas suivre ses sensations. La désorientation spatiale a été mise en évidence et retenue parmi les facteurs aggravants dans les enquêtes relatives aux accidents de Bahreïn (2000), Charm el-Cheikh (2004), Sotchi (2006).

Ces documents sont édités par le constructeur afin de synthétiser les connaissances et les « bonnes pratiques » dans un certain nombre de domaines. Le document relatif aux remises de gaz expose les généralités sur cette manœuvre. Il aborde également les risques de désorientation spatiale lors d'une brusque accélération longitudinale et verticale et rappelle la nécessité de revenir immédiatement au pilotage aux instruments.
