## RAPPORT

### Accident survenu le 31 décembre 2009 à l'avion immatriculé F-OHXY

<b>Événement :</b>	rotation prématurée, maintien du second régime lors du décollage, collision avec le sol.
<b>Cause identifiée :</b>	absence d'action corrective lors d'une rotation prématurée.
<b>Facteur contributif :</b>	vérifications insuffisantes avant le décollage.

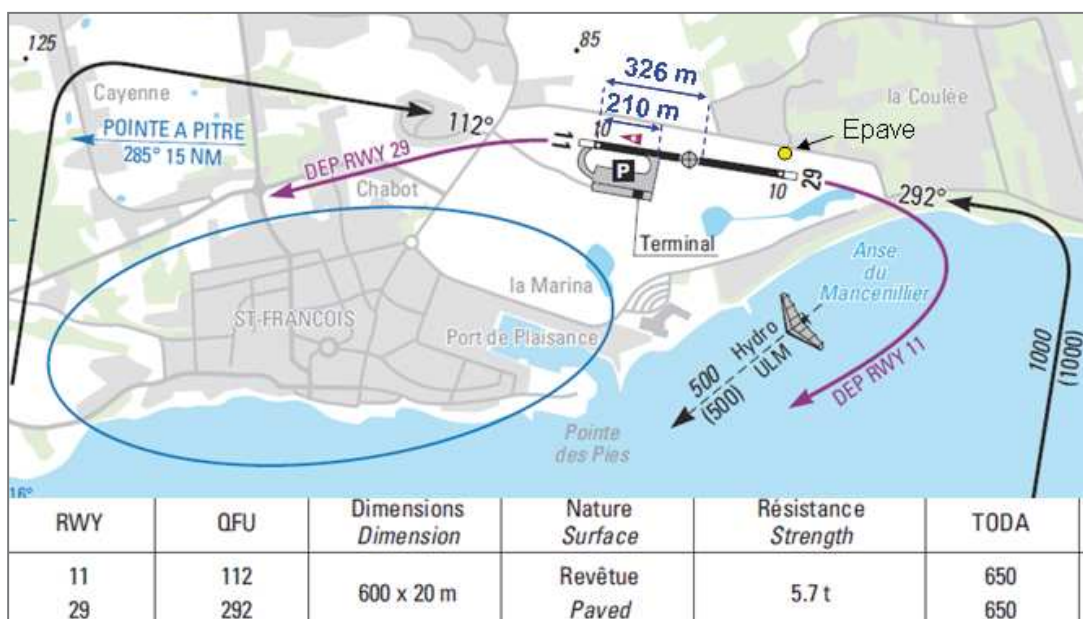
Extrait de la carte d'atterrissage à vue de Saint-François

**Lieu :** AD Saint-François (971), piste 11 revêtue 600 m x 20 m.
