**Rupture du train principal droit, lors du roulement à l'atterrissage,
par vent traversier**

Aéronef	Avion Piper PA 20 immatriculé G-BUOI
Date et heure	14 Juillet 2014 vers 17 h 10 ⁽¹⁾
Exploitant	Privé
Lieu	Aérodrome d'Auxerre Branches (89)
Nature du vol	Aviation générale, vol de voyage
Personnes à bord	Pilote et un passager
Conséquences et dommages	Avion fortement endommagé

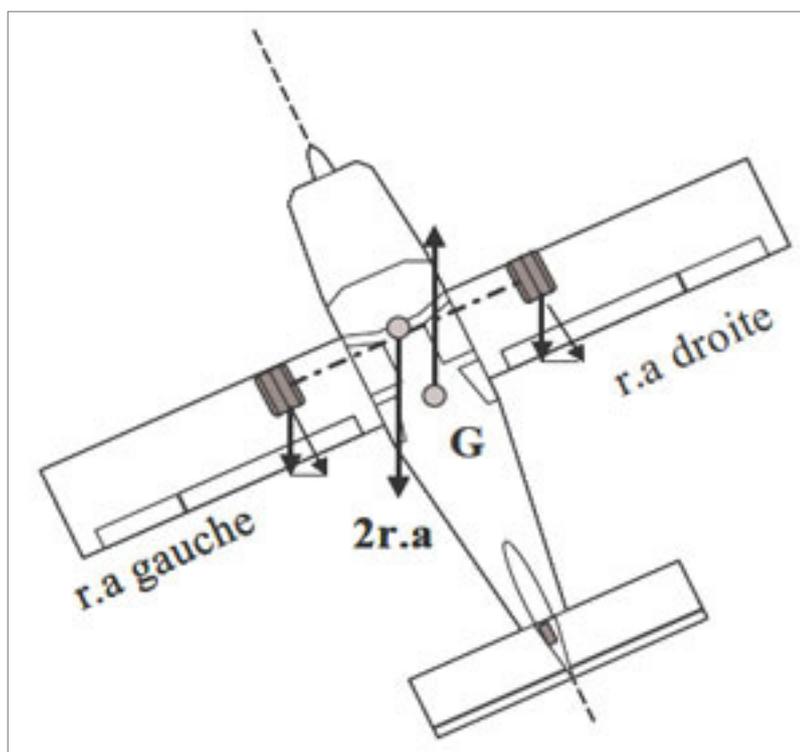
Les avions à train classique sont instables lors du roulement car le centre de gravité de l'avion se situe derrière le train principal. Lors d'un virage, la force d'inertie centrifuge, appliquée au centre de gravité, ainsi que la réaction centripète, appliquée aux roues, créent un couple qui tend à faire pivoter l'avion dans le sens du virage.

Avion à train classique lors d'un virage à gauche

Lors du roulement à l'atterrissage, un dosage inadapté du freinage différentiel ainsi qu'une prise en compte insuffisante des effets du vent ont contribué à la perte de maîtrise de la trajectoire.
