Sortie latérale de piste lors du roulement au décollage, basculement sur le dos

Aéronef	Avion Mudry Cap 10 C immatriculé F-GYDC
Date et heure	17 mars 2015 à 15 h 00 ⁽¹⁾
Exploitant	Club
Lieu	Aérodrome de Bordeaux-Léognan-Saucats (33), piste 21 revêtue 800 x 20
Nature du vol	Aviation générale
Personne à bord	Pilote
Conséquences et dommages	Avion endommagé
<i>Note : les informations suivantes sont issues du témoignage du pilote. La validité de ces informations n'est pas assurée.</i>

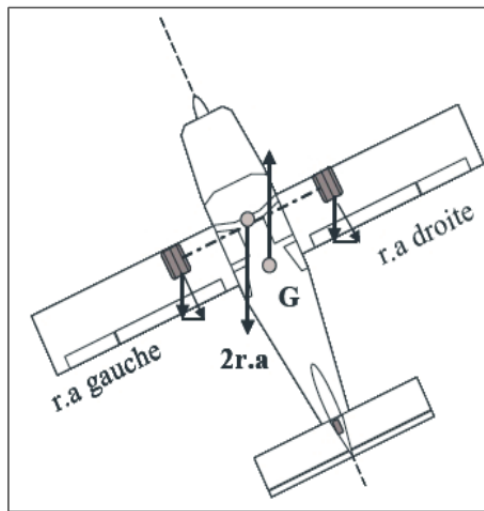
Dans le cas des avions à train classique, on notera qu'il faut, en plus des facteurs mentionnés précédemment, prendre en compte la nécessité d'anticiper les corrections de trajectoire à effectuer. En effet, sur ces avions, le moment des forces de frottement exercées sur le train principal par rapport au centre de gravité accentue, au roulage, les mouvements de lacet. Le schéma suivant, extrait du « *Guide de l'instructeur VFR* », illustre la différence entre les avions à train classique et les avions tricycles.

Avion à train classique

Ainsi, une action brusque du pilote sur les palonniers, notamment pour contrer un départ à gauche par « *effet girouette* », a provoqué dans plusieurs cas une franche embardée de l'avion. Le pilote a alors été confronté à la difficulté de contrôler l'avion en lacet étant donné la caractéristique évoquée précédemment.

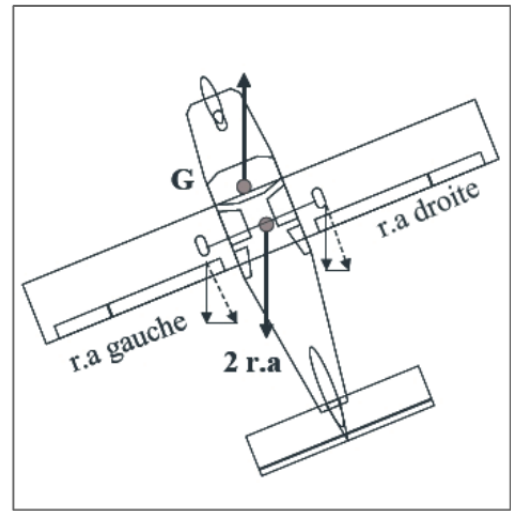
Avion à train tricycle
