Départ en vrille à basse hauteur, collision avec le sol

Aéronef	ULM prototype HKW identifié HKW-01
Date et heure	14 novembre 2015 à 10 h 10 ⁽¹⁾
Exploitant	HKW-Aero
Lieu	Erstein (67)
Nature du vol	Aviation générale
Personne à bord	Pilote
Conséquences et dommages	Pilote décédé, aéronef détruit

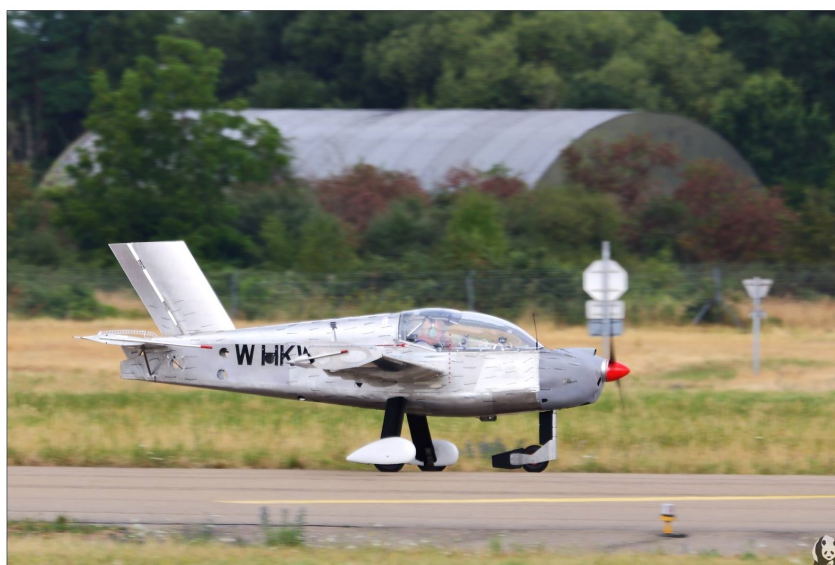
Source : Aviation Safety Network

LE HKW est un ULM de construction métallique équipé d'un moteur ROTAX 503. L'hélice de ce moteur est entraînée dans le sens anti-horaire. L'ULM était en phase d'essai avant l'entrée en production.

Il était équipé pour les vols d'essai de deux caméras embarquées. Une, à l'intérieur de l'ULM, filmaient les instruments et les actions du pilote, l'autre, installée en bout d'aile, filmaient la position des gouvernes et les fils de laine disposés sur la voilure et la cellule. Ces fils étaient destinés à visualiser l'écoulement aérodynamique.
