**Accident** du planeur motorisé Sportine Aviacija Lak17BT  
immatriculé **F-CGDT**  
survenu le 5 août 2016  
à Châlons - Écurey-sur-Coole (51)

**Prise d'assiette excessive à cabrer lors d'un lancement  
au treuil, décrochage, collision avec le sol**

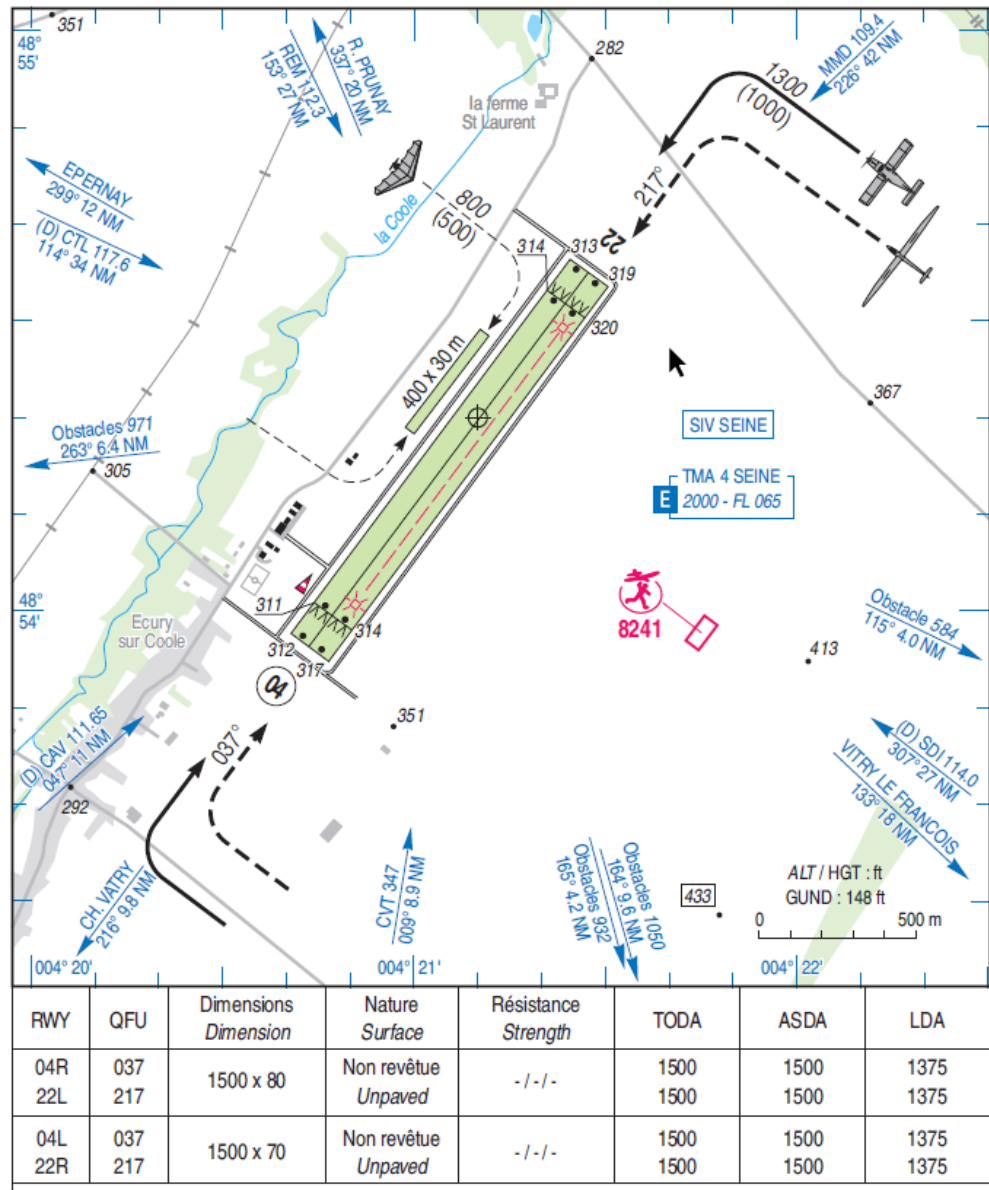
L'aérodrome de Châlons - Écurey-sur-Coole dispose de deux pistes en herbe parallèles. Le jour de l'accident les deux pistes étaient en service. Les décollages se faisaient en remorqué sur la piste 22R et par lancement au treuil sur la 22L.

Figure 1 : extrait de la carte de VAC de Châlons - Écurey-sur-Coole
