Événement⁽¹⁾ survenu à bord du Stearman PT-17 immatriculé **F-HIZI** survenu le 7 avril 2018 à La Ferté-Alais (91)

Décès du passager lors d'un vol à sensations

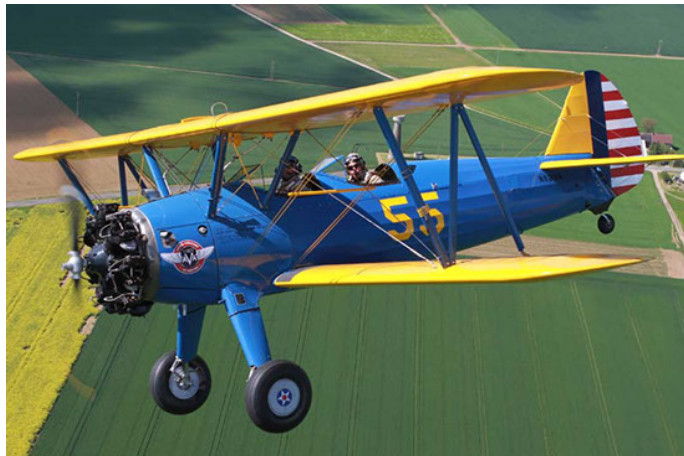
Photo du F-HIZI

Le Boeing Stearman PT-17 est un avion biplan équipé d'un moteur Continental R-670-5 de 200 cv. Il offre deux places « *torpédos* » en tandem. Cet avion était historiquement utilisé pour l'entraînement militaire.
