Accident de l'ULM GAZ'AILE 2 identifié W16US⁽¹⁾

survenu le 15 avril 2017

sur la plate-forme ULM de « La Broue » (16)

Collision avec la végétation puis le sol lors du décollage, incendie, en vol d'essai

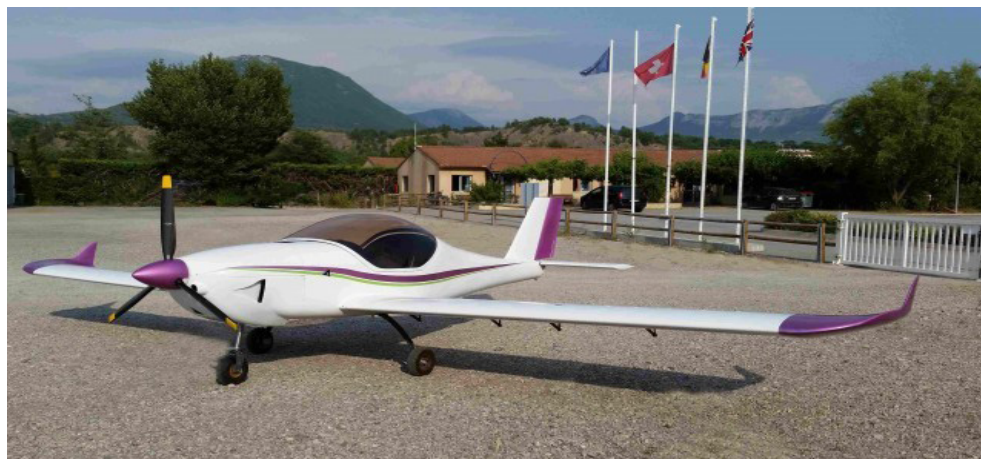
Le Gaz'aile 2 est un ULM de construction amateur fabriqué principalement en bois et carbone.

Le manuel de vol indique que la distance de décollage est de 250 m avec une hélice petit pas. Il est équipé d'un réservoir en carbone fixé de façon pendulaire sous le tableau de bord.
