Accident du Beechcraft Bonanza A36 immatriculé OO-JBM

survenu le 9 août 2019
dans le Golfe de Girolata (2A)

Arrêt du moteur en vol, décrochage lors de l'arrondi pendant l'amerrissage forcé

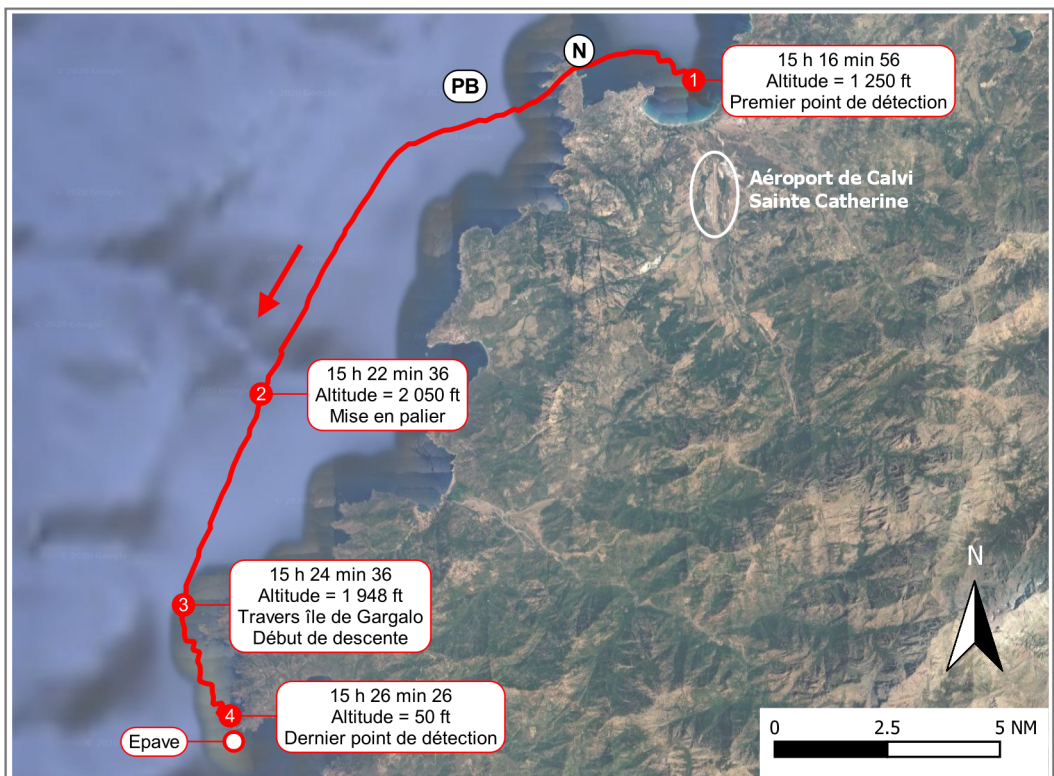
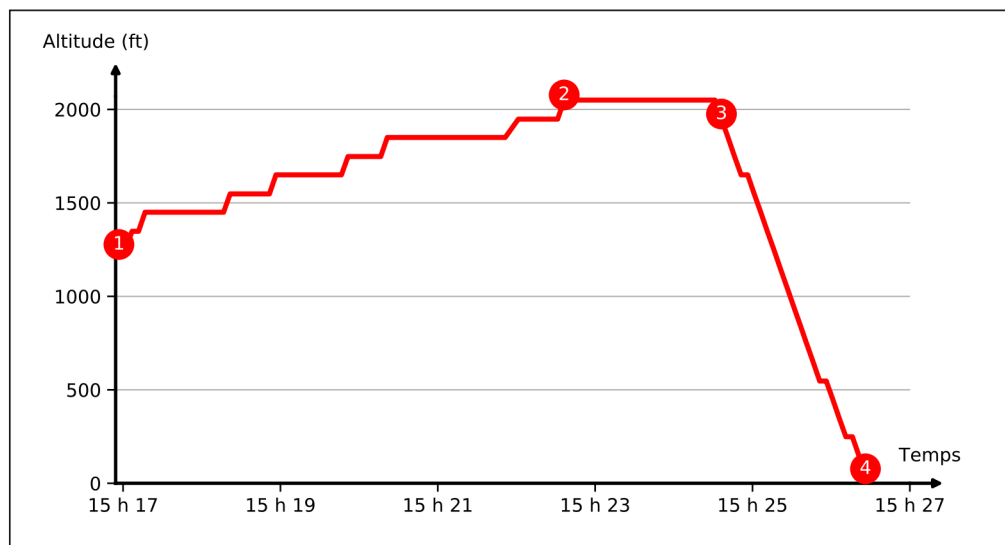
Trajectoire du OO-JBM extraite des données du radar secondaire de Grasse recalées au QNH du jour

Les temps sont indiqués en heure locale

Trajectoire reconstituée

À 15 h 24, deux bruits « *d'explosion* » espacés approximativement de 15 secondes retentissent. La pression d'admission et la vitesse de l'avion diminuent. Environ 30 secondes plus tard, alors que l'avion est à environ 2 km au large de l'île de Cargalo (2A), le moteur s'arrête (Point ③ - [voir illustration](#)). Le pilote tente de redémarrer le moteur, mais n'y parvient pas (sélection du réservoir droit, manette de puissance sur plein gaz, vérification de la position de la commande de richesse, pompe électrique sur marche et action sur le démarreur). Il adopte la vitesse de meilleur plané de 110 kt tandis que le passager émet un message de détresse à deux reprises sur la fréquence d'Ajaccio information, sans réponse. À 1 200 ft d'altitude, le moteur ne démarrant toujours pas, le pilote décide d'amerrir avec le train d'atterrissage et les volets rentrés. Il se rapproche de la côte dans l'intention d'amerrir au plus près de bateaux de plaisance.
