## Accident de l'ULM paramoteur ITV WINGS BOXER 2M identifié 83AWI

survenu le 14 décembre 2020  
à Fréjus (83)

### Perte de contrôle en vol à faible hauteur au-dessus d'une agglomération, collision avec un ponton

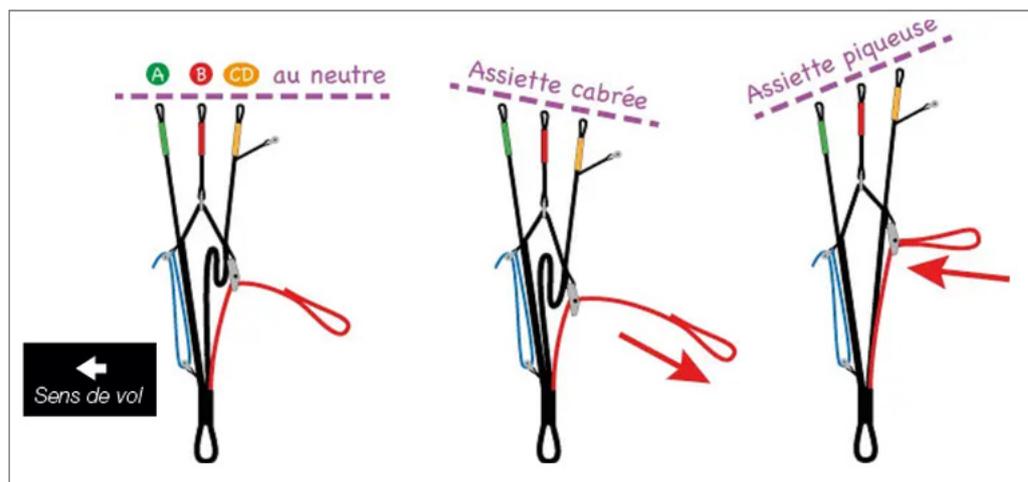
Figure 2 : Principe de fonctionnement des trims

Il s'agit d'un système permettant de faire varier en vol le calage de l'aile et de bloquer les élévateurs dans une certaine position. En général, ce système se situe sur les élévateurs arrière. La plupart du temps, le système ne permet que de donner à l'aile un calage à piquer en relâchant les arrières<sup>(6)</sup> (voir Figure 2).
