ÉTUDE

Diminution de la puissance du moteur au décollage

Étude sur la diminution de la puissance du moteur au décollage

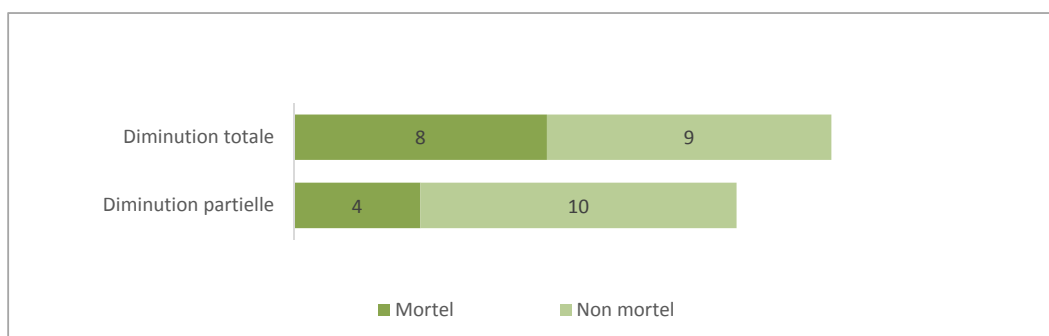
Sur la base des constatations techniques ou des témoignages, le BEA a réparti les événements selon que la diminution de la puissance du moteur pouvait être considérée comme partielle ou totale. Des accidents mortels sont observés dans les deux cas⁽²⁾.

Figure 5 : Diminution partielle ou totale : répartition du nombre de cas

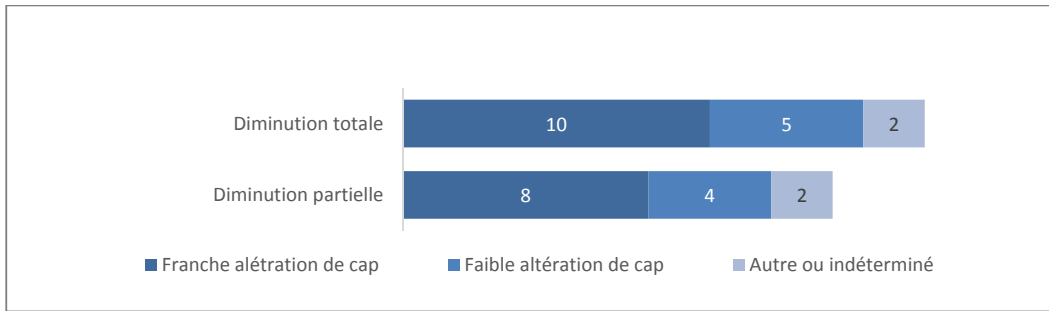
Des altérations de cap, voire des tentatives de demi-tour, sont observées que la diminution soit totale ou partielle.

Figure 6 : Diminution partielle ou totale : gestion de la trajectoire
