Incident grave de l'avion PARTENAVIA - P68
immatriculé **F-GIEV**
survenu le 30 juillet 2019
à Melun-Villaroche (77)

Posé-décollé sur piste occupée, lors d'un vol de contrôle

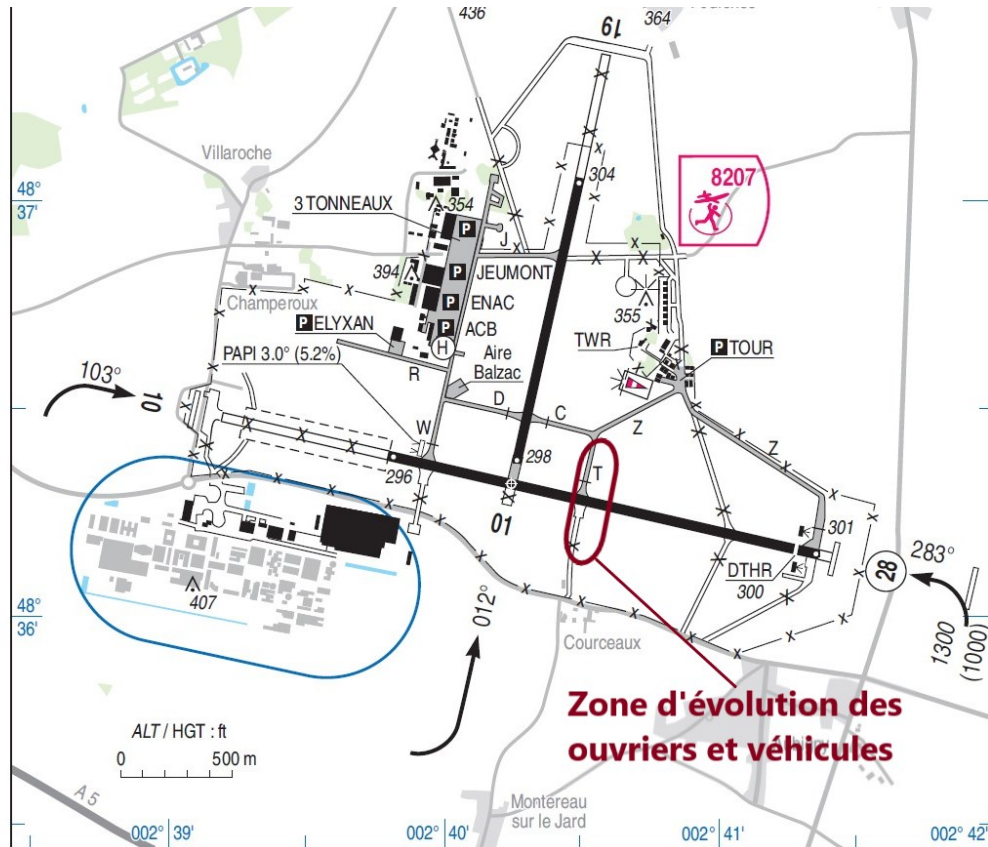
L'aérodrome de Melun-Villaroche dispose de deux pistes⁴ croisées disposées en « T » et la piste principale 10/28 est pourvue pour le QFU préférentiel 283° d'une procédure d'approche RNAV. La zone d'évolution des ouvriers et des véhicules lors des travaux sur la piste 28 est représentée sur la Figure 1 ci-dessous.

Figure 1: carte de Melun Villaroche (Source : SIA)

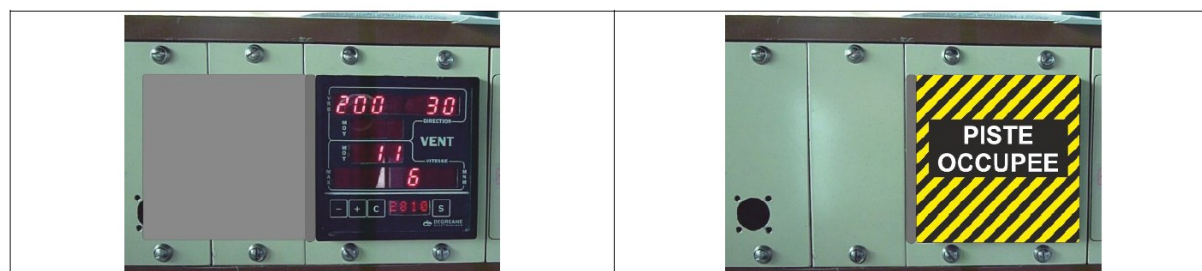
En particulier, un panneau portant la mention « piste occupée » (voir Figure 3) peut être rabattu sur l'indicateur de vent lorsque des véhicules ou des aéronefs se trouvent sur la piste ou dans les servitudes associées. De la sorte, le contrôleur ne peut en principe pas donner de clairance, celle-ci contenant normalement des informations de vent qui ne sont alors plus visibles.

Figure 2 : indicateur de vent et panneau occultant (Source : MANEX Melun-Seine)

Il convient de noter que l'aérodrome de Melun disposant de deux pistes, cette méthode n'est applicable que pour l'occupation de la piste en service. Le panneau occultant rabattu interdisant toute délivrance de clairance par le contrôleur LOC, cette méthode n'est donc pas appropriée pour indiquer la fermeture d'une des pistes tandis que l'autre serait utilisée.
