Incident grave du Robin DR400-120
immatriculé **F-GFXN**
survenu le 18 février 2018
à Chavenay Villepreux (78)

Atterrissage en dehors de la piste

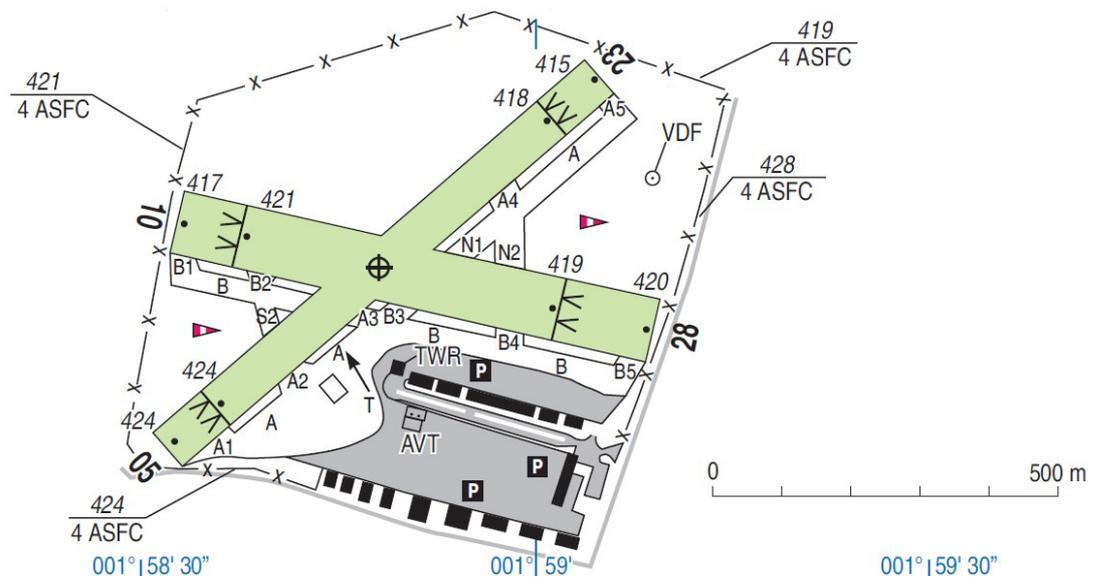
Figure 1 : extrait de la carte VAC de l'aérodrome de Chavenay Villepreux

Il dispose de deux pistes en herbe : la piste 10/28, de 710 mètres de longueur par 100 mètres de largeur, et la piste 05/23, de 825 mètres de longueur par 60 mètres de largeur. Chacune des deux pistes est bordée par un taxiway parallèle en herbe.

La largeur combinée du taxiway de la piste 23 et de la bande d'herbe située entre la piste et le taxiway est d'environ 60 mètres également.
