## **ACCIDENT**

### ***survenu à l'ULM identifié 37-NH***

| <b>Événement :</b> | rupture du train avant lors du roulement au décollage. |
| <b>Cause identifiée :</b> | assemblage de pièces mécaniques fragilisé à la construction par une soudure imparfaite. |

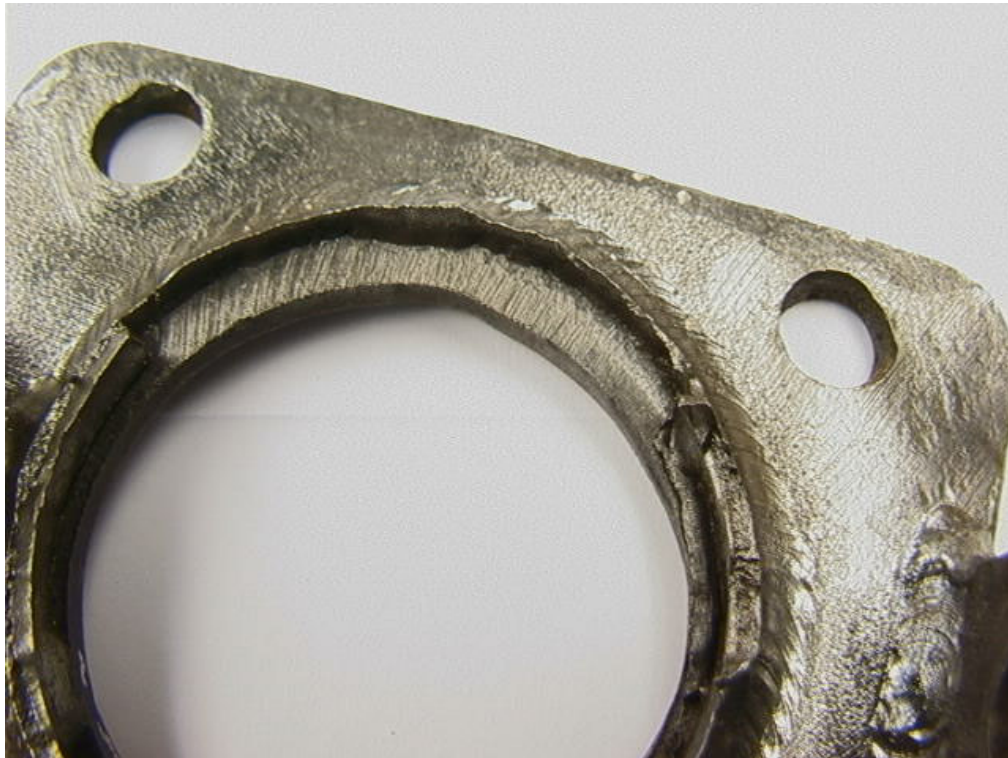
Défaut de soudure sur le support de roue avant

L'examen de l'ULM montre que le train avant est rompu au niveau de la soudure qui lie la jambe de train au support de la roue avant. L'examen de la cassure révèle un défaut de soudure sur plus d'un quart de la surface soudée et un faciès caractéristique d'une rupture en statique (voir photographies page suivante).

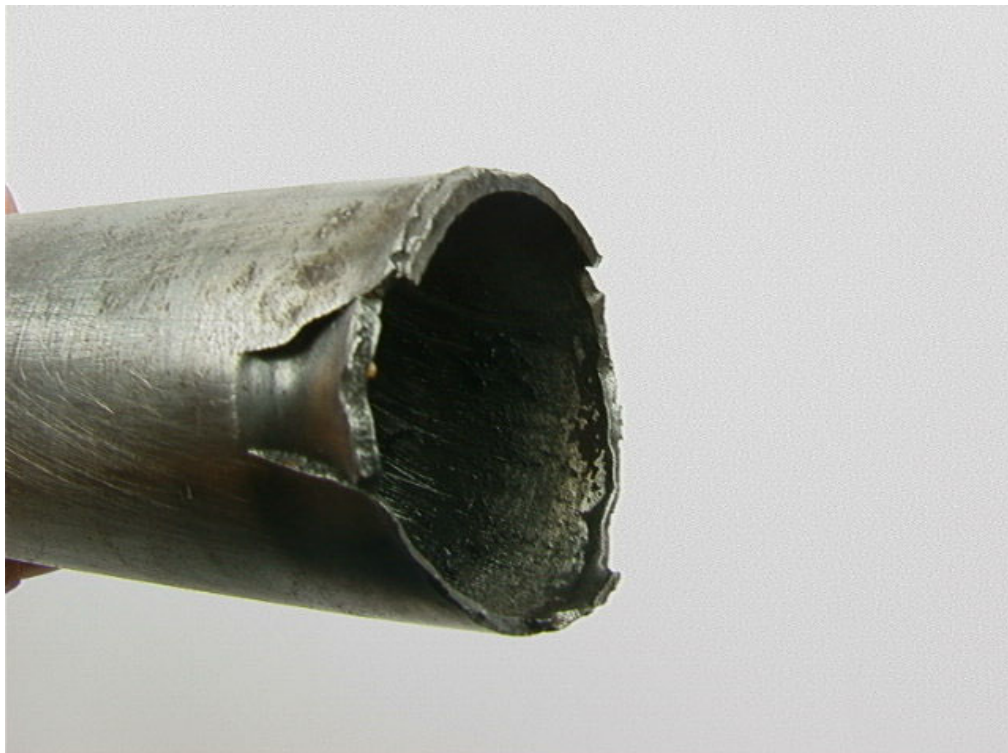
Rupture en flexion de la jambe de train avant

La pièce s'est rompue latéralement par rapport à l'alignement de la roue sous un effort supérieur à la limite élastique du matériau. Il n'a pas été possible de déterminer précisément la cause d'un effort plus important que ceux subis lors des atterrissages ou décollages précédents ; néanmoins une photographie prise au décollage indique la mise en travers de la roue. Il est probable qu'une orientation de la roue non parallèle à la trajectoire a pu générer des efforts latéraux inhabituels.
