ACCIDENT

survenu au planeur motorisé immatriculé D-KIVP

| Événement : | décollage avec les aérofreins sortis, atterrissage en campagne manqué. |
| Cause probable : | vérifications insuffisantes avant le décollage. |

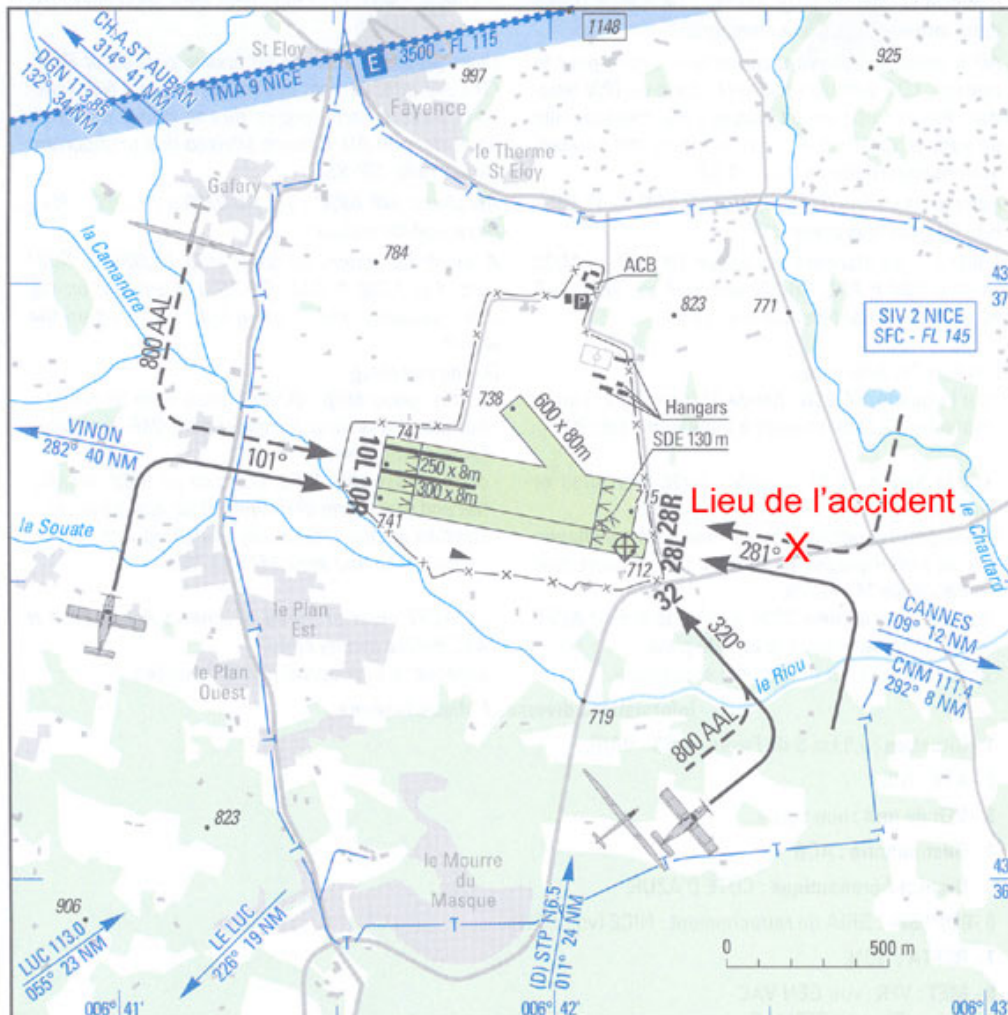
01 FAYENCE LFMF

Le pilote décolle à 11 h 45 de la piste 10 de l'aérodrome de Fayence. Le pilote positionne les volets sur la position « -1° » lors du roulement au décollage, puis « +1° » lors de la prise d'altitude. Le planeur motorisé s'élève jusqu'à une trentaine de mètres puis perd progressivement de la hauteur. Le pilote vire de 180° par la droite afin de retourner sur l'aérodrome. Le planeur motorisé continue à perdre de la hauteur et le pilote est contraint d'atterrir dans une vigne située dans l'axe de piste 10 au cap 120°.
