ACCIDENT
survenu à l'ULM identifié 71-HA

Evénement :	collision avec un véhicule d'entretien circulant sur la piste.
Causes identifiées :	décision d'atterrissement sur une piste occupée par des véhicules, absence d'organisation du chantier de fauchage.

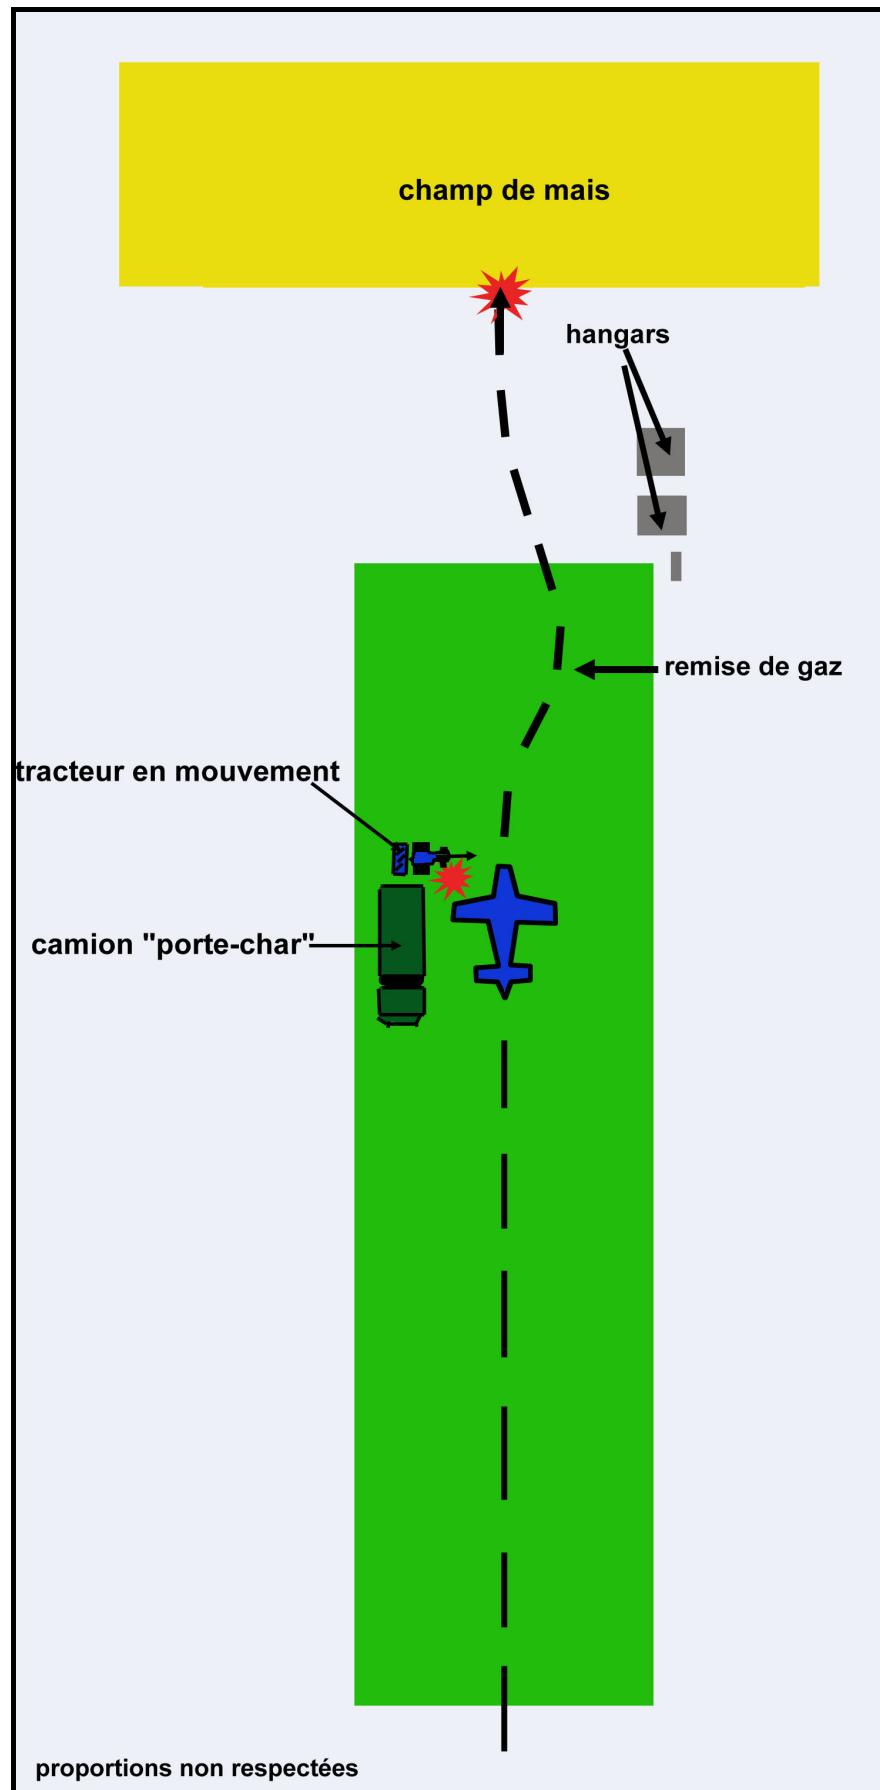
A l'atterrissement après une centaine de mètres de roulement, le pilote constate que le tracteur, caché par le camion, se met en mouvement et se rapproche de l'axe de piste (voir croquis page suivante). Il ne peut l'éviter. L'ULM heurte le tracteur avec le saumon de l'aile gauche. La trajectoire de l'aéronef est déviée à droite vers des hangars. Le pilote remet des gaz pour reprendre le contrôle de l'ULM et éviter la collision avec les bâtiments. L'aéronef sort longitudinalement de la piste et finit sa course dans un champ de maïs.
