## ACCIDENT

### *survenu à l'ULM identifié 88-HI*

| <b>Événement :</b> | collision avec arbre en épandage aérien. |

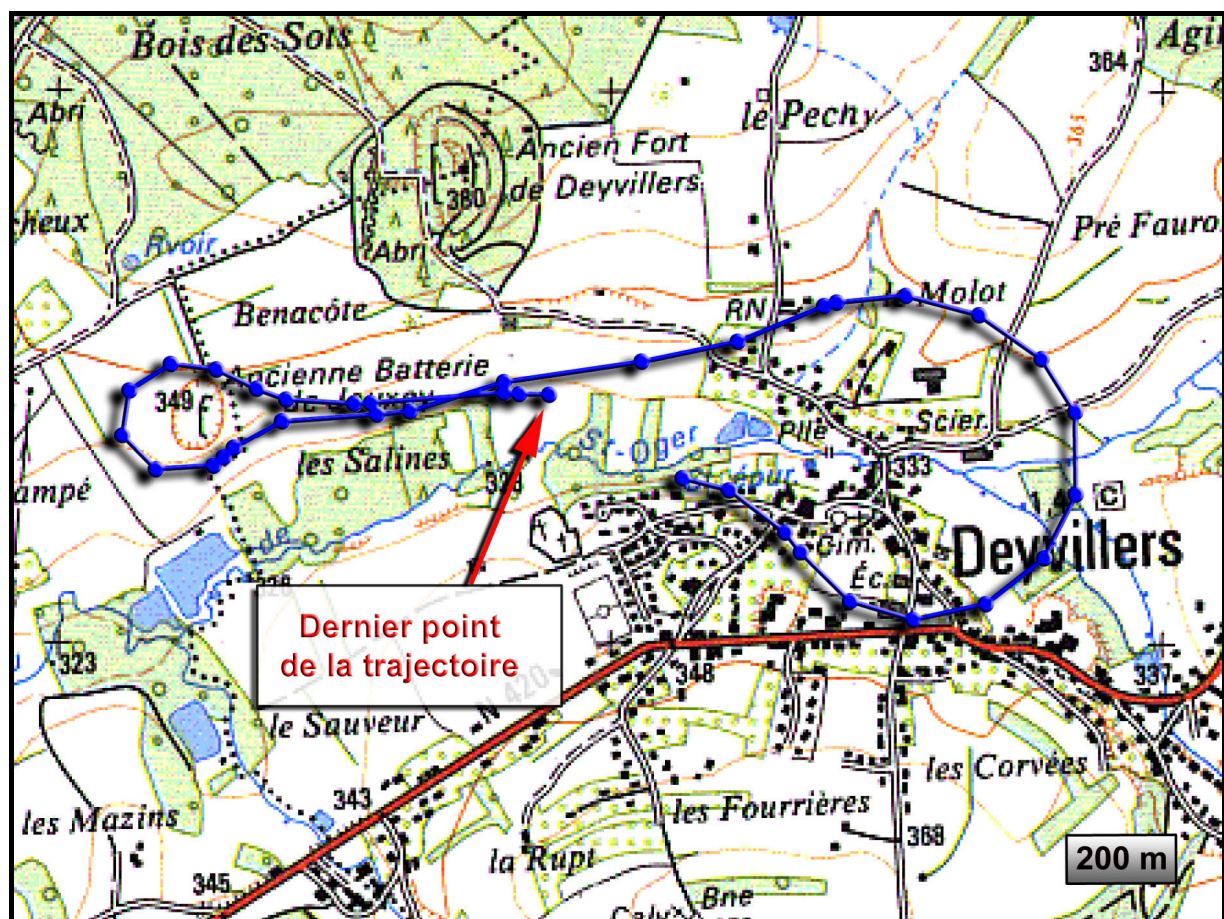
L'examen du site et de l'épave montre que l'aile droite a heurté la cime d'un arbre d'une haie bordant la partie sud de la parcelle à traiter. Le moteur délivrait de la puissance lors de l'impact avec le sol.

La présence d'une haie d'arbres en extrémité du champ, imposait au pilote d'effectuer une ressource à la fin de son deuxième passage. Le pilote a probablement estimé de façon insuffisante la distance séparant l'axe de passage de la haie latérale située au sud du champ. La faible hauteur du vol ne lui a pas permis de reprendre le contrôle de l'ULM après le choc.

### représentation de la partie finale de la trajectoire
