## ACCIDENT

### survenu à l'avion immatriculé F-PSLF

| <b>Événement :</b> | perte de contrôle de l'aéronef au démarrage du moteur. |

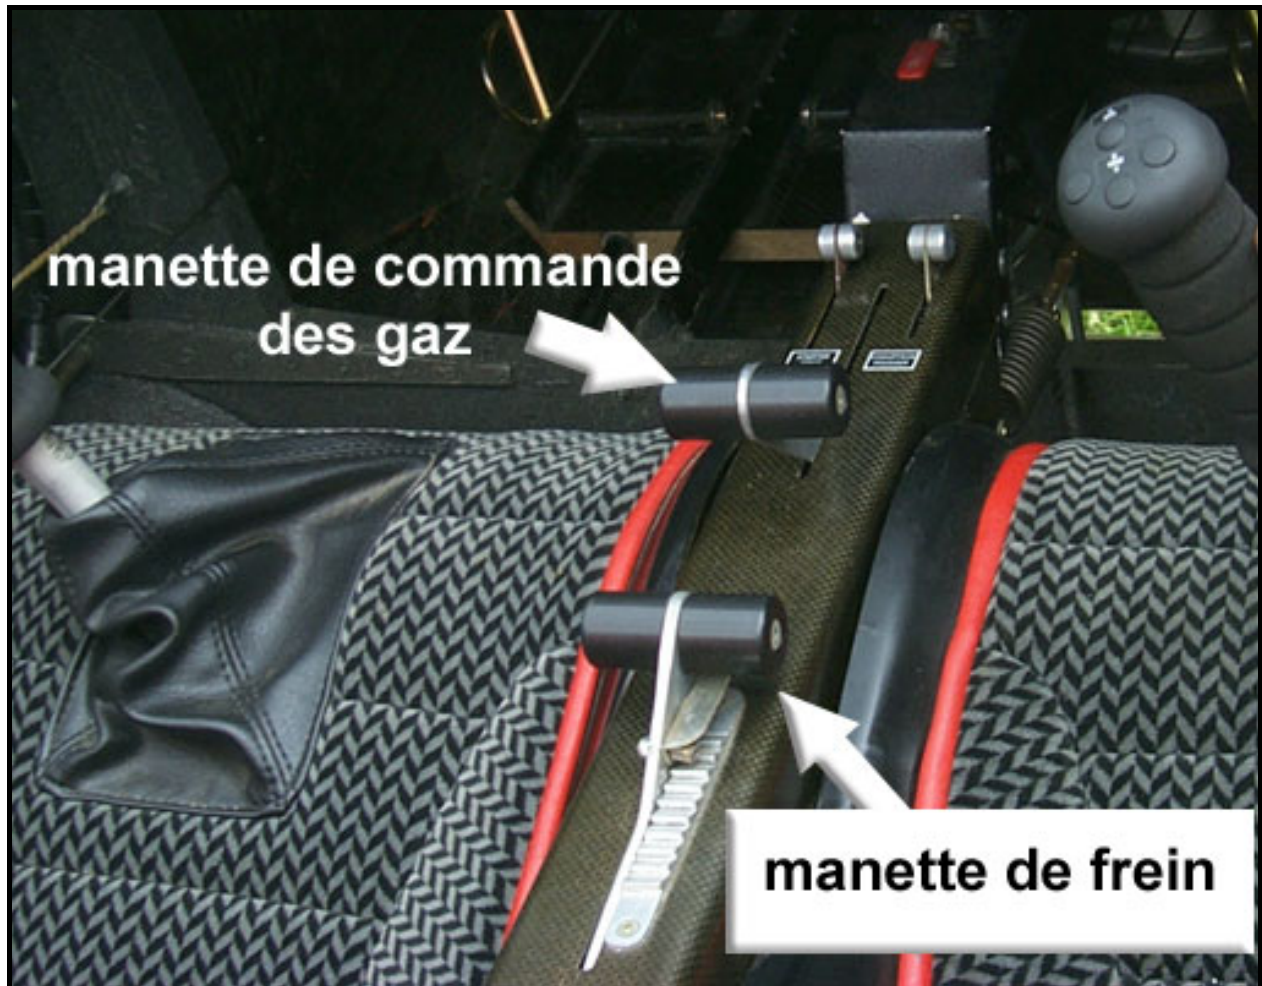
photographie des deux commandes

L'entretien avec le pilote permet de dire qu'à la mise en route la manette des gaz était au maximum (position avant) au lieu de plein réduit. Surpris, le pilote voyant l'avion avancer avec le moteur à pleine puissance, a tenté d'attraper, tout en regardant à l'extérieur, la manette des gaz pour réduire le régime du moteur. Sous sa main droite tombe naturellement une poignée qu'il reconnaît être celle des gaz. Cette commande, de forme identique, à proximité et en arrière de la commande des gaz est celle des freins. (voir photographie page suivante).

L'avion ne dispose pas de freins actionnés à l'aide des pieds.
