## **ACCIDENT**

### ***survenu à l'hélicoptère immatriculé F-GJBE***

| <b>Evénement :</b> | décollage manqué, heurt du rotor anti-couple avec la végétation. |

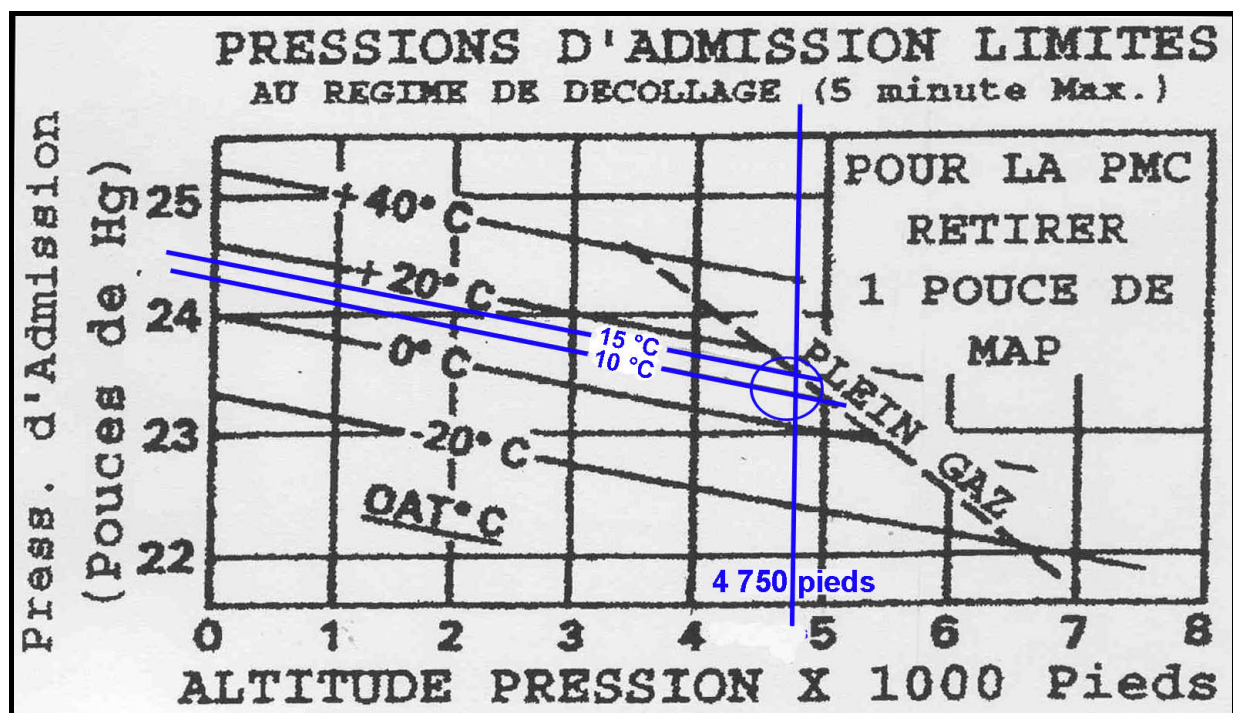
La masse au décollage du cirque de Mafate était de 570 kg pour une masse maximale autorisée de 622 kg. A l'altitude de l'hélicoptère avec une température de 10 °C à 15 °C, la pression d'admission, nécessaire pour le décollage, était très proche voire égale à la pression d'admission limite (voir abaque ci-dessous).

Lors de la mise en translation au décollage, tout hélicoptère s'enfonce légèrement. Pour contrer ce mouvement le pilote est amené à augmenter légèrement le pas collectif. Si l'hélicoptère se trouve proche des limites d'utilisation, la demande supplémentaire de puissance ne peut être satisfaite et le régime rotor diminue. Cette baisse provoque l'allumage du voyant lumineux et de l'alarme sonore de bas régime rotor.
