## ACCIDENT

### survenu à l'hélicoptère immatriculé F-GDRE

| <b>Événement :</b> | collision avec une ligne électrique en épandage aérien. |

**Aéronef :** hélicoptère Hughes 269 C.

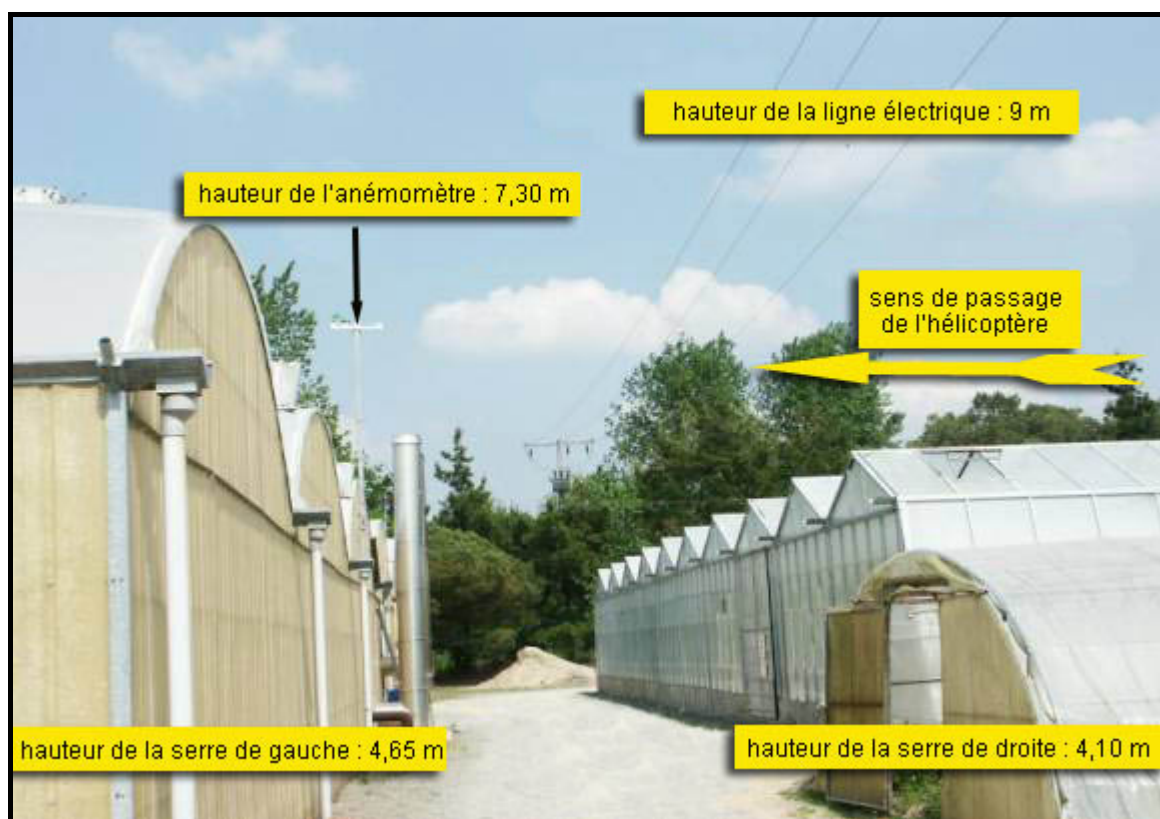
Il précise qu'il survole les serres en maintenant une distance comprise entre cinquante centimètres et un mètre au-dessus de celles-ci. Après une dizaine de minutes de traitement, il décide de passer à environ 20 km / h sous la ligne électrique afin de parfaire son travail. Il aperçoit, sur le haut d'une serre qu'il va survoler, un pylône sur lequel est fixé un anémomètre (*voir photographie page suivante*). Surpris, il incline légèrement l'hélicoptère vers la gauche pour éviter cet obstacle. Au cours de cette manœuvre, le rotor anti-couple heurte l'un des trois câbles de la ligne électrique. L'hélicoptère bascule à droite et tombe sur une des serres. Il reste maintenu en hauteur par la structure tubulaire de celle-ci.

La hauteur hors tout de l'hélicoptère est de 2,65 m. La distance séparant la ligne électrique et le toit de la serre survolée est d'environ 5 m.
