## ACCIDENT

8 juillet 2004 - planeur immatriculé HB-1864

| <b>Evénement :</b> | collision avec le relief pendant une compétition. |

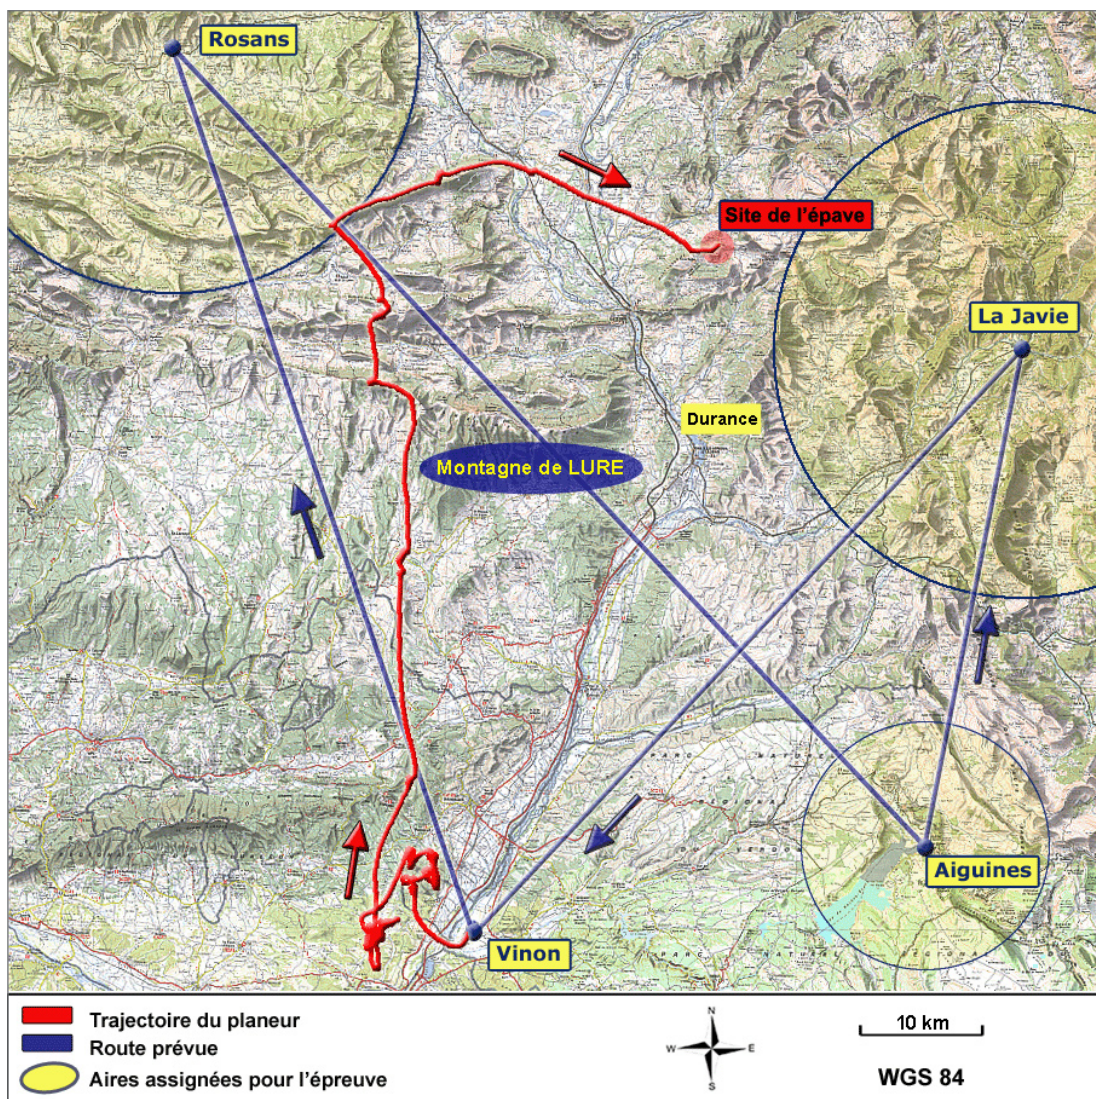
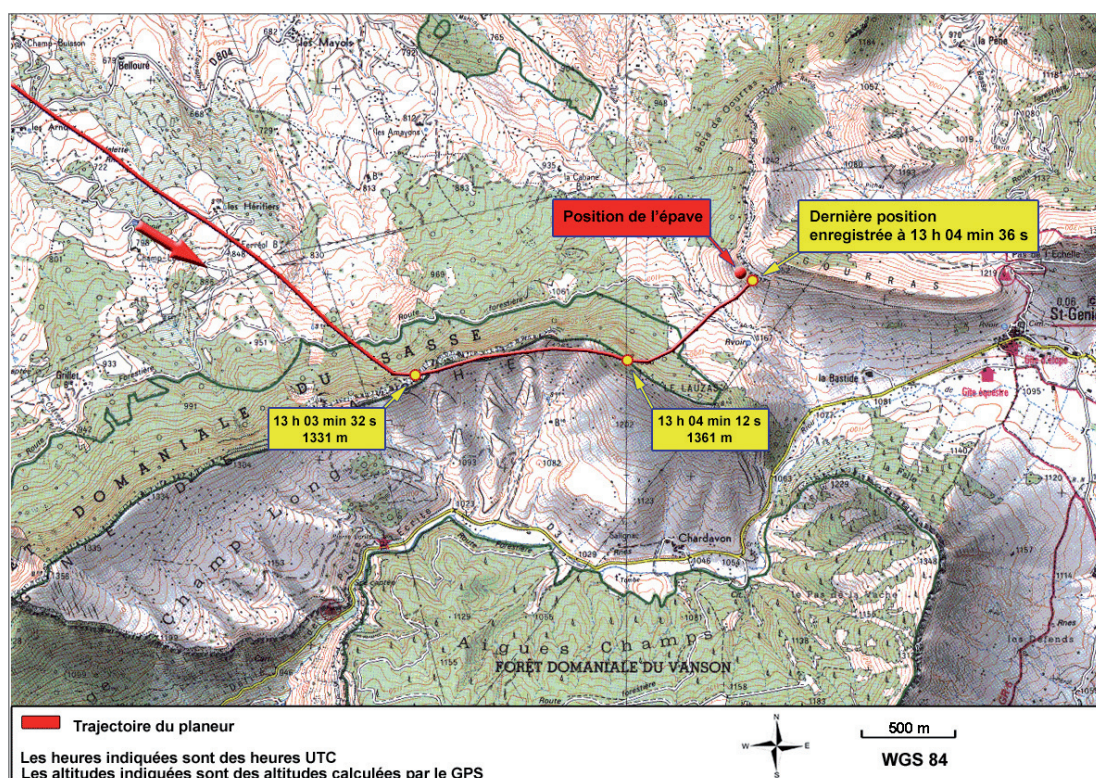
Les données enregistrées par le GPS embarqué à bord du planeur permettent de reconstituer le trajet suivi (voir carte page suivante). Après avoir atteint la première aire assignée, le pilote décide de poursuivre à l'est afin de rejoindre au plus court le cercle centré sur La Javie. Peu avant l'accident, il suit la crête de la montagne de Gache à une altitude d'environ 1 350 mètres soit une cinquantaine de mètres au-dessus de la crête. Il franchit alors le vallon afin de rejoindre la crête du Gourras (1 352 mètres) puis heurte le relief.

Vers 15 h 05, le planeur heurte le relief dans un vallon entre la crête du Lauzas (1 305 mètres) et celle du Gourras (1 352 mètres). Il s'écrase contre la pente en très forte déclivité du massif du Gourras au point le plus étroit entre les deux crêtes (environ sept cents mètres de large).

L'examen du site montre que le planeur a vraisemblablement heurté la pente avec le saumon de l'aile droite à environ 1 230 m d'altitude avant de se disloquer en contrebas suivant une trajectoire allant de l'est vers l'ouest. L'altitude du premier impact et la présence d'un vent du sud peuvent expliquer que le pilote a dû être confronté à des rabattants qui l'ont contraint à descendre sous le sommet des crêtes lors de la traversée du vallon. Deux lignes électriques à haute tension se trouvent à proximité de la zone de l'accident. L'une suit la vallée au nord à sept cents mètres en amont de l'épave, l'autre, à l'est, traverse le vallon deux cents mètres en aval.
