## INCIDENT

6 avril 2005 - avion immatriculé F-GIGD

| <b>Evénement :</b> | heurt de l'hélice avec une balise de la piste. |

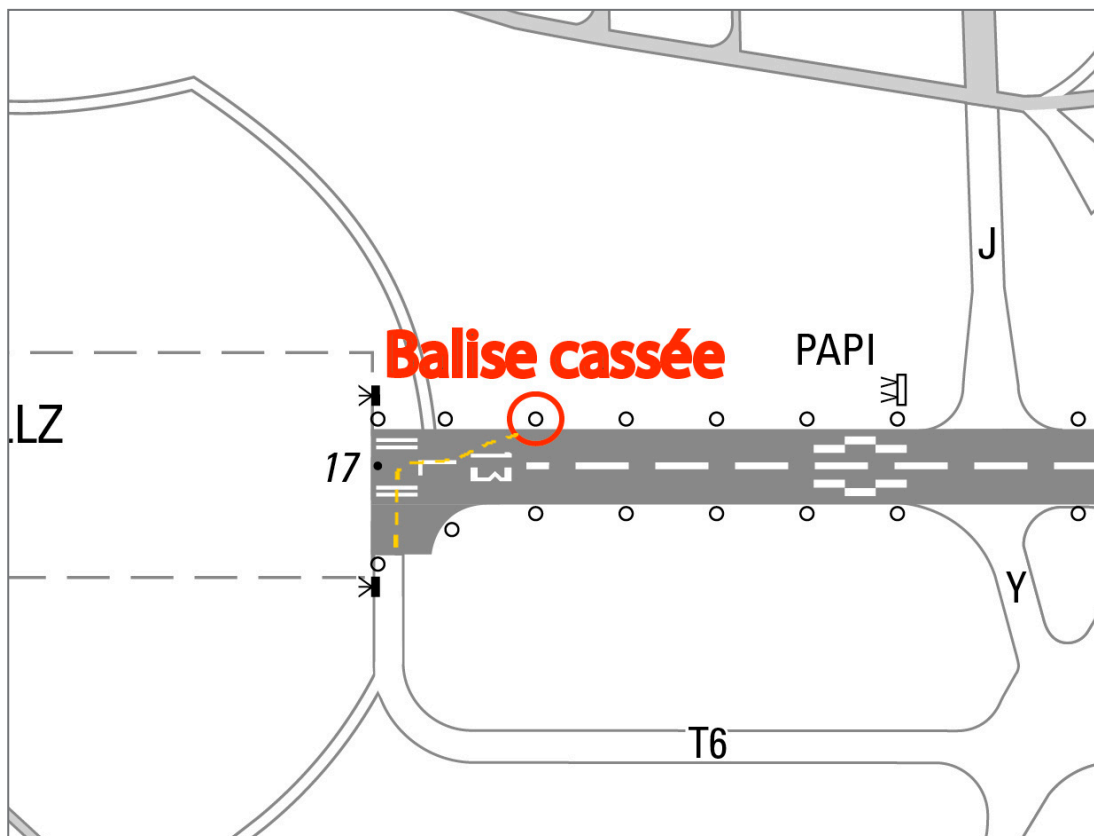
Le pilote décide d'entreprendre un vol en régime IFR à destination d'Aix-les-Milles (13). Il explique qu'au point d'arrêt de la piste 13 gauche, conformément à la clairance du contrôleur, il s'aligne et attend l'autorisation de décoller. Il utilise les freins situés sur les palonniers pour maintenir l'avion immobilisé à quelques mètres des marques du seuil de piste. Il place la commande de puissance sur le régime « ralenti attente », soit 1 000 tr/min, comme recommandé par l'exploitant. Il décide de profiter du temps d'attente pour se remémorer la trajectoire qu'il doit suivre après le décollage et pose une carte sur ses genoux. Pendant sa lecture, il ne perçoit pas le déplacement lent de l'avion qui converge vers le bord gauche de la piste selon un angle d'une trentaine de degrés. Lorsqu'il relève la tête il ne parvient pas à se situer immédiatement, il hésite un instant puis décide de virer à droite pour rejoindre l'axe de piste en agissant sur le palonnier droit jusqu'à sa butée, sans freiner ni modifier le régime du moteur. Pendant cette manœuvre, l'hélice gauche heurte une balise délimitant la piste. Le pilote décide de rejoindre le parking.

Le pilote ajoute qu'il n'a vu la balise qu'après le choc. Il estime qu'il pouvait freiner et s'arrêter avant que l'hélice heurte la balise ; il a préféré diriger l'avion vers l'axe de piste afin de décoller et libérer rapidement la piste pour permettre le décollage de l'avion suivant.
