## INCIDENT

4 avril 2005 - avions immatriculés F-GJXO et F-GJXM

| <b>Événement :</b> | collision entre deux avions au point d'arrêt. |

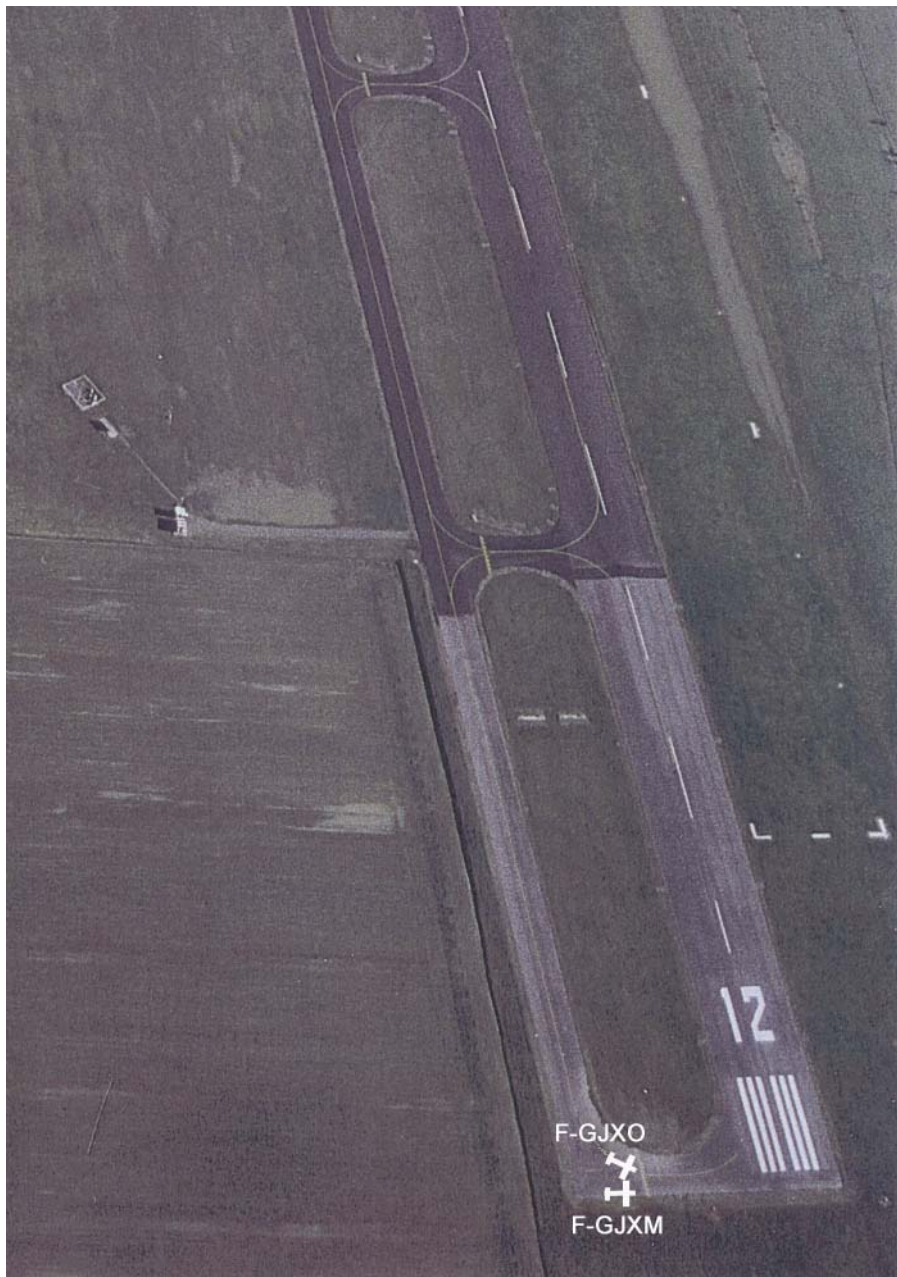
représentation de la position des avions lors de l'incident

Le pilote du F-GJXO demande à s'aligner alors qu'il approche du point d'arrêt, Il y est autorisé par le contrôleur. Lors de cette manœuvre, le saumon de l'aile droite heurte le saumon de l'aile gauche du F-GJXM.
