## ACCIDENT

27 juin 2007 - planeur immatriculé F-CHLZ

| <b>Evénement :</b> | collision avec des arbres lors de la finale. |

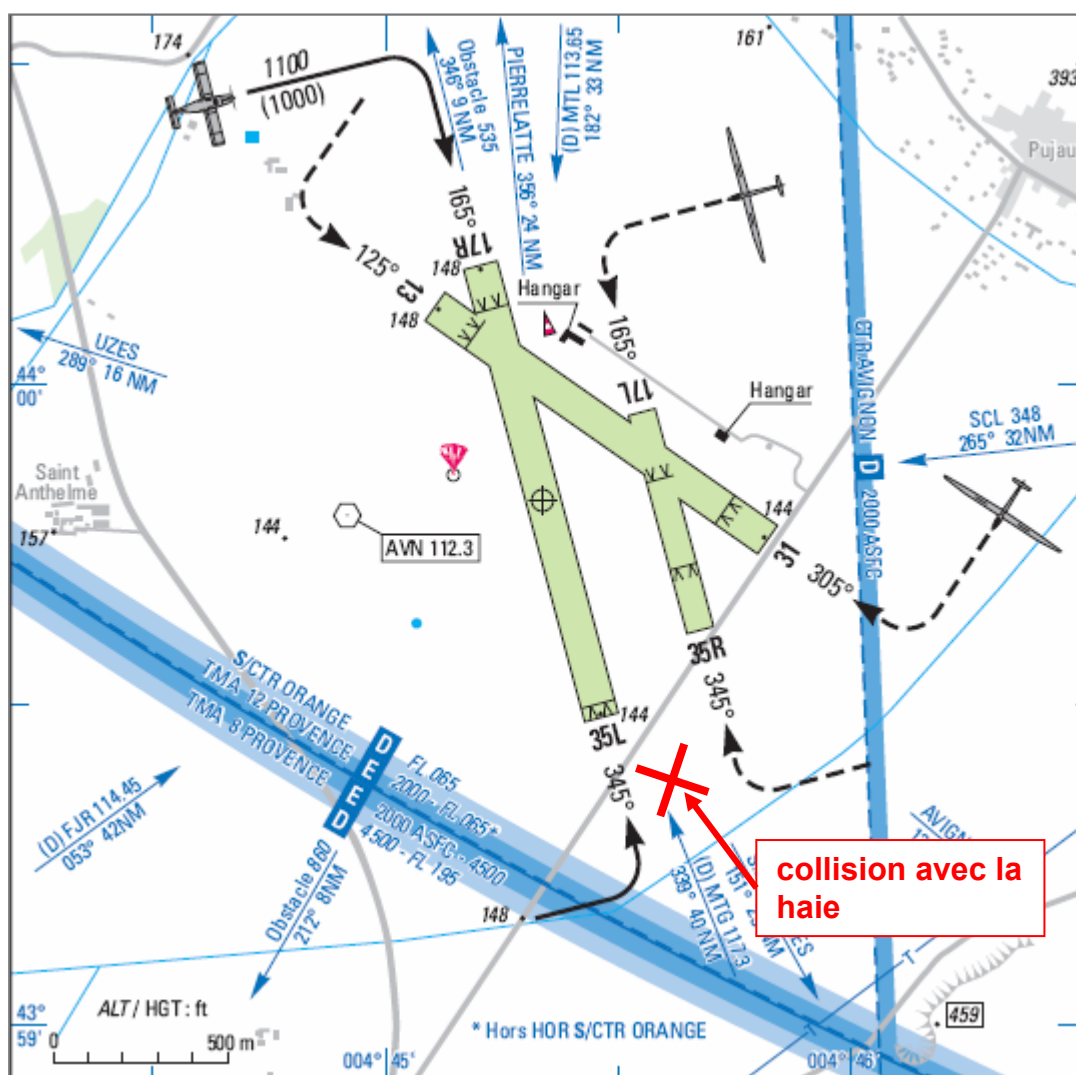
Le pilote décolle au treuil en piste 35 R non revêtue de l'aérodrome d'Avignon Pujaut à 17 h 35. Il explique qu'il atteint une hauteur de 420 mètres à la verticale de l'aérodrome. Il se dirige sous le vent vers des pentes situées au sud de l'aérodrome où il a observé, avant de décoller, que des planeurs bénéficiaient des ascendances dynamiques générées par le vent du nord. Pendant cette phase de vol, le taux de descente est de - 3 m/s. Le planeur est à une hauteur d'environ 150 mètres par rapport à l'aérodrome lorsqu'il arrive à proximité des pentes, distantes de deux kilomètres de l'aérodrome. Le pilote ne parvient pas à trouver d'ascendances et décide de revenir vers l'aérodrome. Jugeant sa hauteur faible, il modifie sa trajectoire pour tenter d'atterrir dans l'enceinte de l'aérodrome. A cent mètres de hauteur, alors qu'il est à une distance d'environ un kilomètre du seuil de piste 35 R, il constate qu'il est soumis à un fort vent de face. Il adopte une vitesse de 120 km/h pour passer une haie de cyprès, située

à 300 mètres du seuil de la piste 35 L. Il dirige le planeur vers une trouée dans la haie puis cabre jusqu'à environ 30° pour éviter les arbres hauts de six à huit mètres. Le planeur, heurte la haie, retombe vers l'arrière puis s'immobilise.

Un pilote de planeur, en vol au moment de l'accident, indique que le vent avait tourné au nord-ouest et ne générait plus d'ascendance sur les pentes situées au sud de l'aérodrome peu de temps avant que le planeur F-CHLZ ne décolle. Il ajoute qu'un champ de blé fauché, propice à un atterrissage en campagne, était situé à une cinquantaine de mètres à gauche du lieu de l'accident.
