ACCIDENT

30 août 2008 - ULM identifié 72-MV

| Evénement : | manœuvre d'évitement en très courte finale, atterrissage dur, basculement en pylône lors d'une manifestation aérienne. |

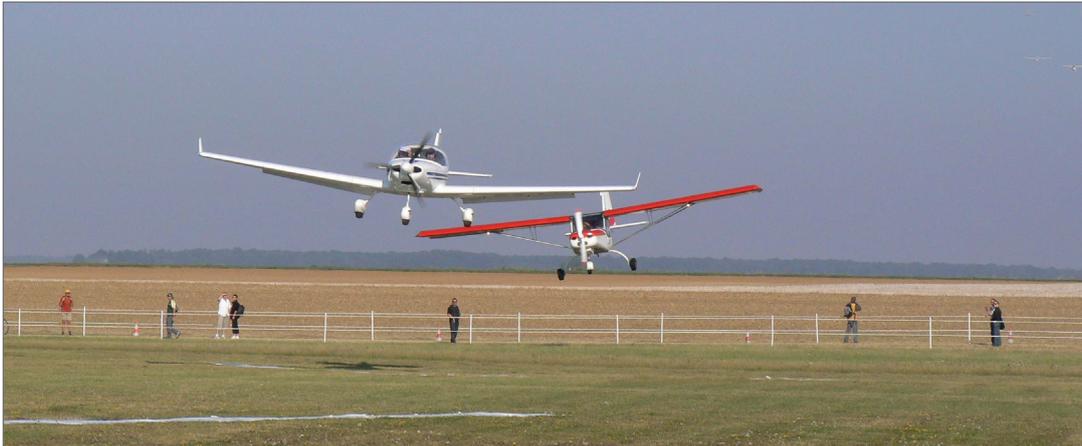
photographie prise par l'un des témoins quelques instants après le dépassement

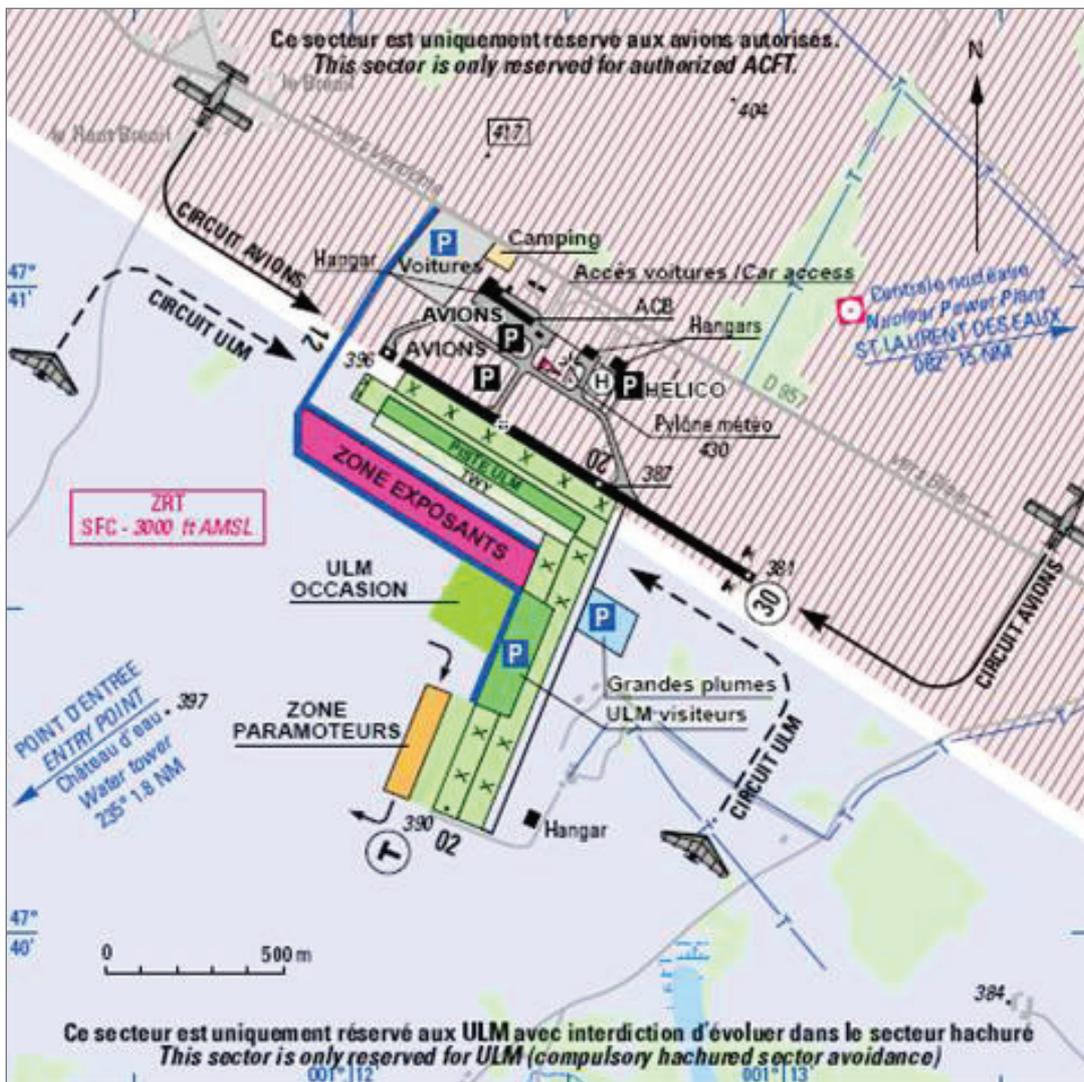
Le pilote en provenance de l'aérodrome privé de Monhoudou (72) s'intègre dans le circuit d'aérodrome comme indiqué dans le Sup AIP publié à l'occasion de la manifestation (voir ci-après). En vent arrière, il effectue un virage de 360° en raison de la densité du trafic. Il s'annonce en finale sur la fréquence d'auto-information. En courte finale, il aperçoit sur sa gauche un ULM qui atterrit après l'avoir doublé. Surpris, il incline le Buse Air à droite pour éviter la collision avec l'autre ULM. Le Buse Air heurte le sol avec la roue droite et bascule en pylône.
