Rapport

Accident survenu le **17 août 2008**
à **Saint Barthélemy (971)**
à l'**avion Cessna C 208 B**
immatriculé **F-OIJO**
exploité par **Tropic Airlines**

BEA

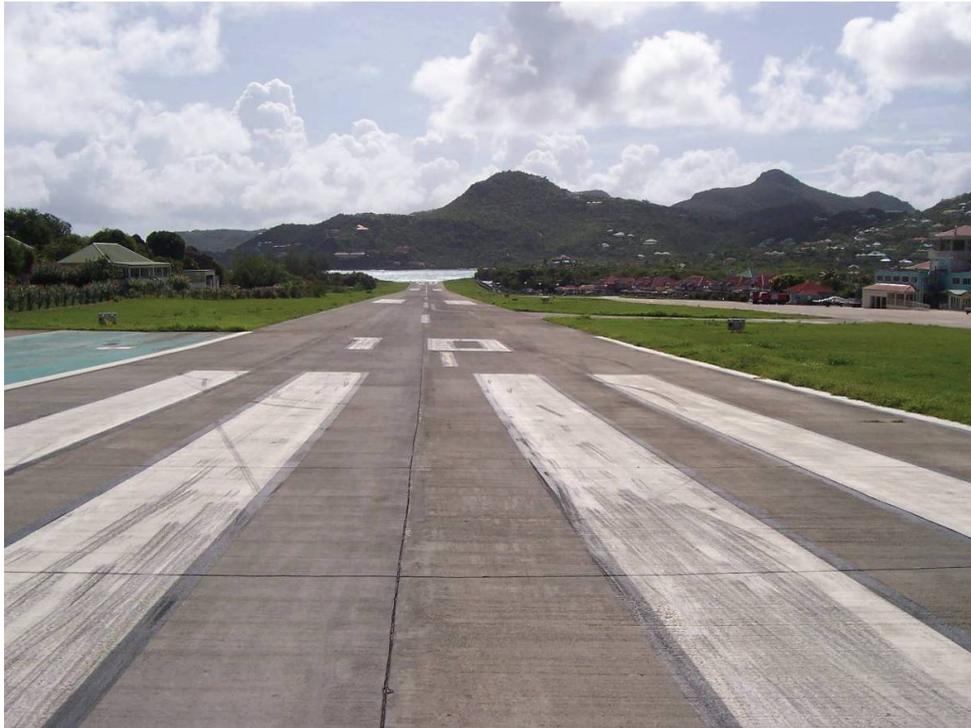
Vue depuis le seuil de la piste 10

Ce PD (prolongement dégagé) de 325 mètres porte à 975 mètres la distance disponible pour décoller (TODA).

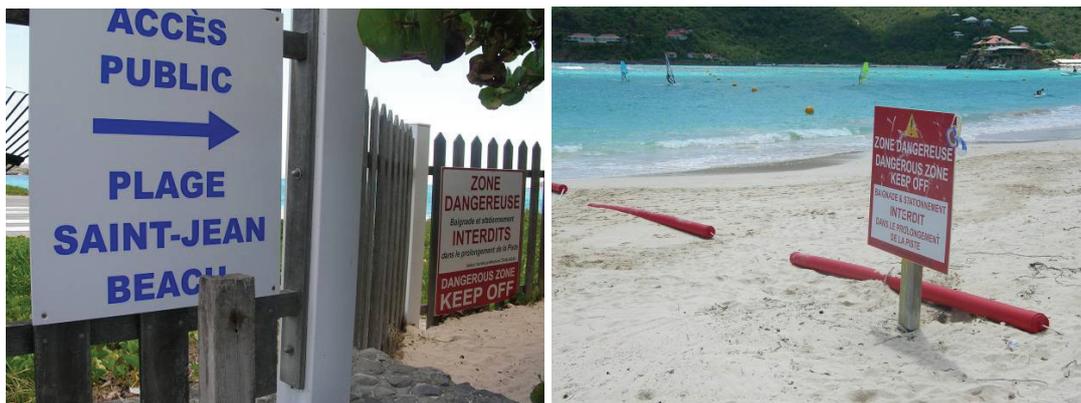
Des panneaux indicateurs et des bandes au sol informent les passants du danger à stationner dans cette zone.

Balisateur de la traversée de l'axe de piste sur la plage
